Maßnahmen zur Wiederherstellung des natürlichen Landschaftswasserhaushalts in Einzugsgebieten von Mittelgebirgsbächen

22.11.2023 Gewässerkonferenz der Bezirksregierung Detmold

Dipl.-Ing (FH) Volker Karthaus - Wasserverband Obere Lippe- www.wol-nrw.de

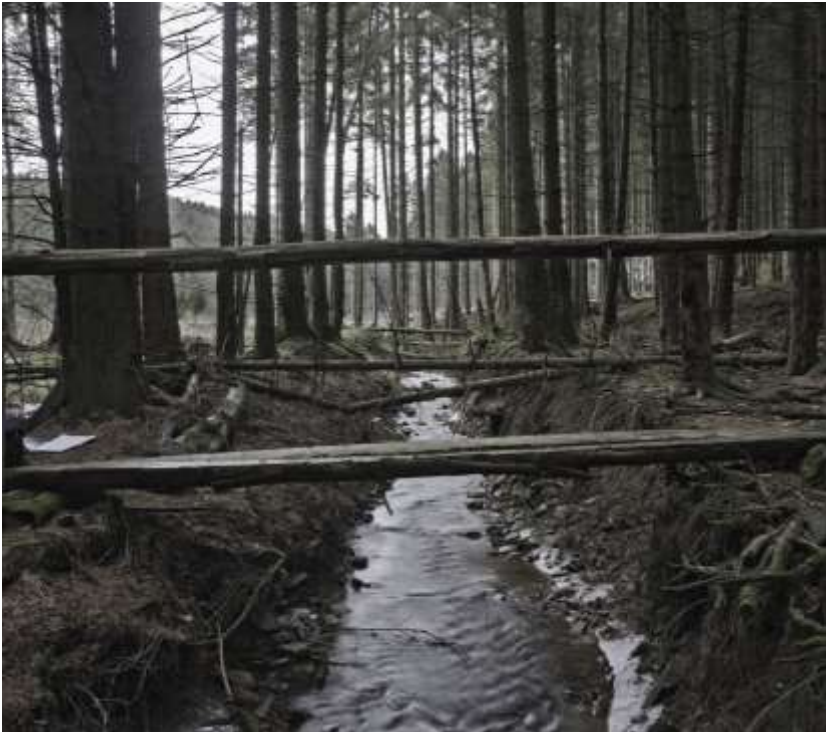
eingetiefe Gerinne

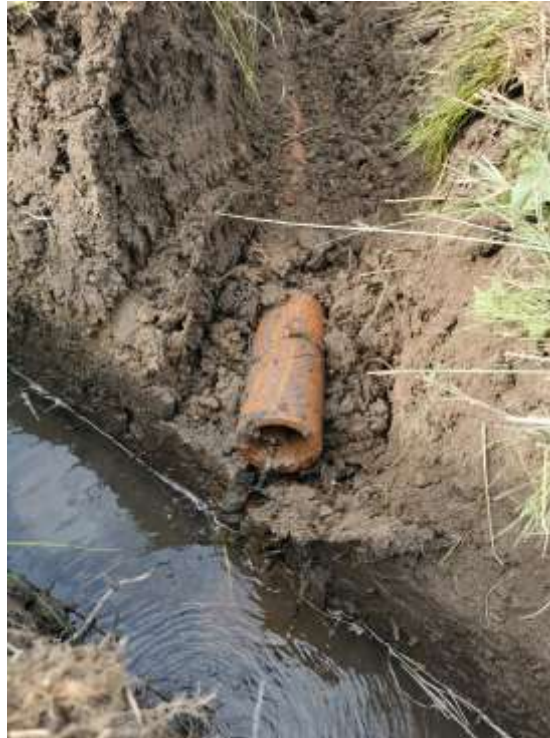
Drainagen

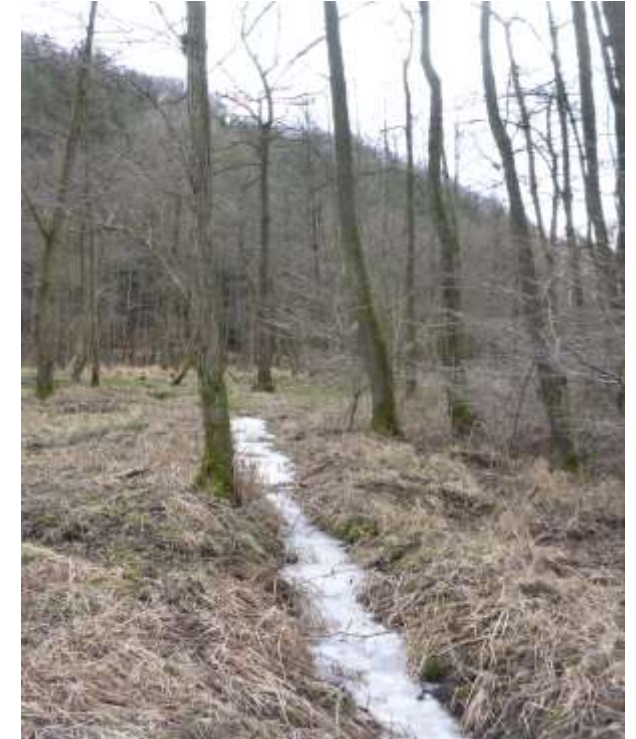
Entwässerungsgräben

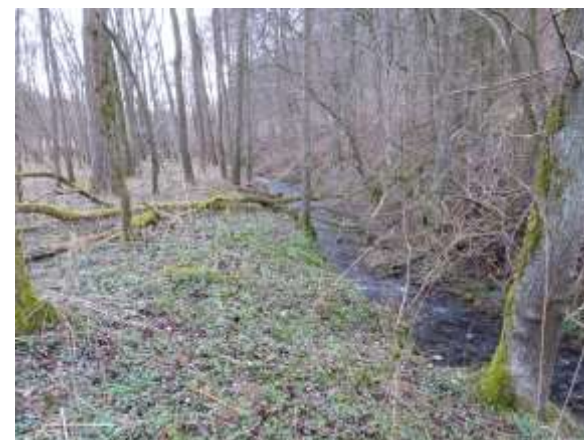
18.06.2020:
Vorher-Zustand. Der
Quellbach verläuft als
Mühlengraben in
Hochlage zwischen der
Straße und dem
Grünland (3,3 ha) unter
den Gehölzen.

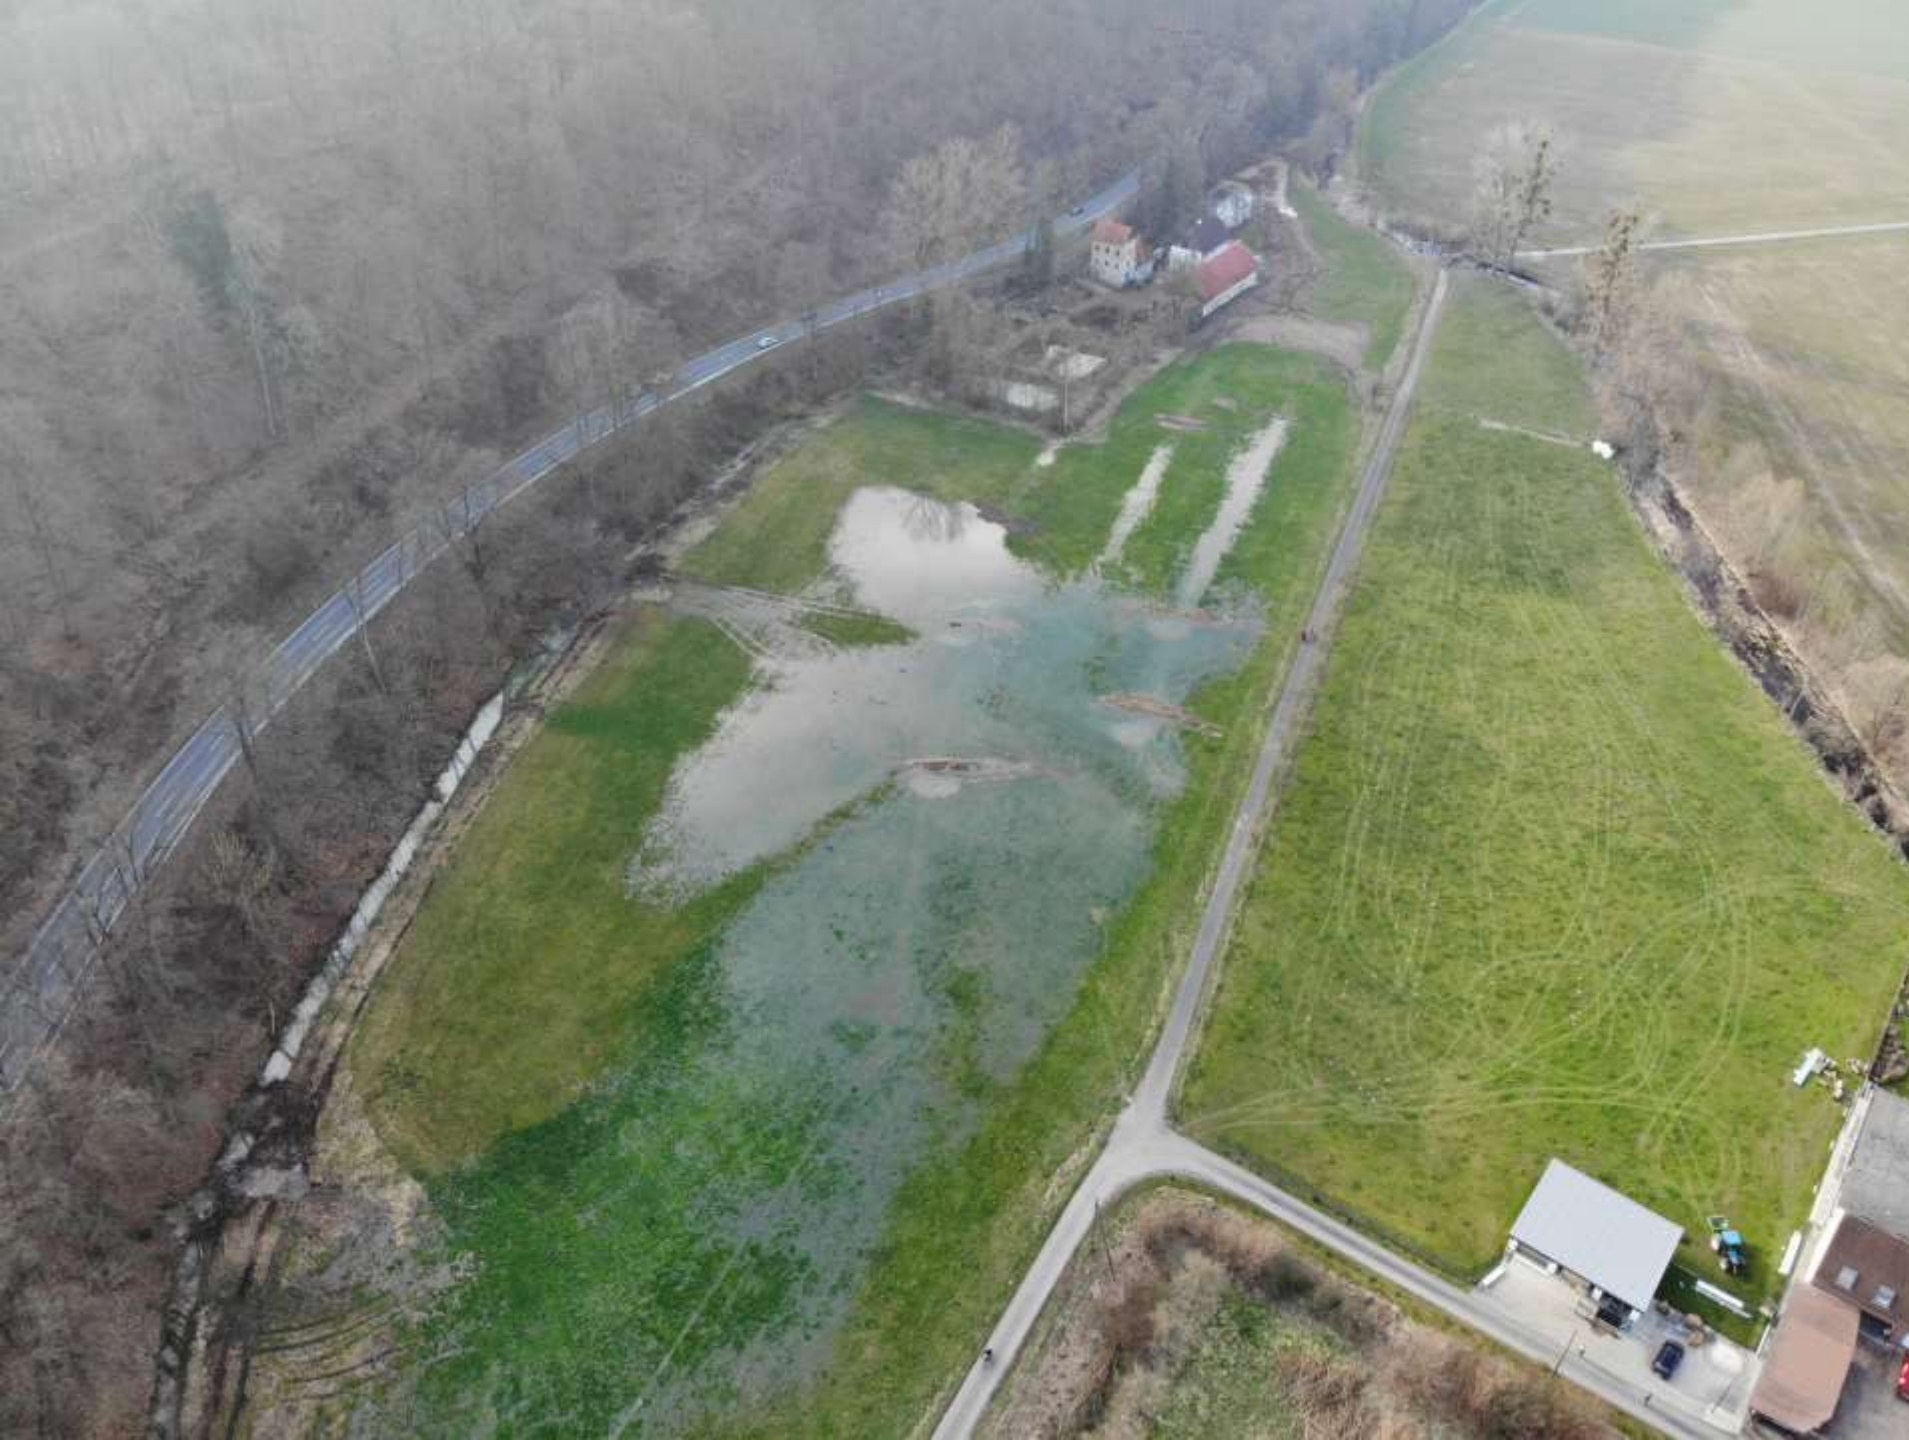
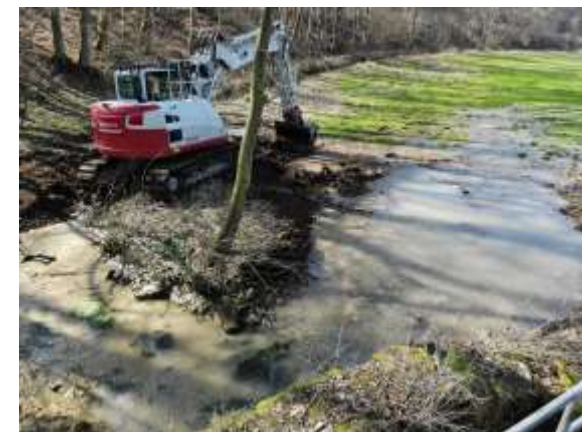
24.03.2021:
Flutung der Fläche
Die Entwässerungs-
gräben wurden
punktuell durch Dämme
verschlossen.

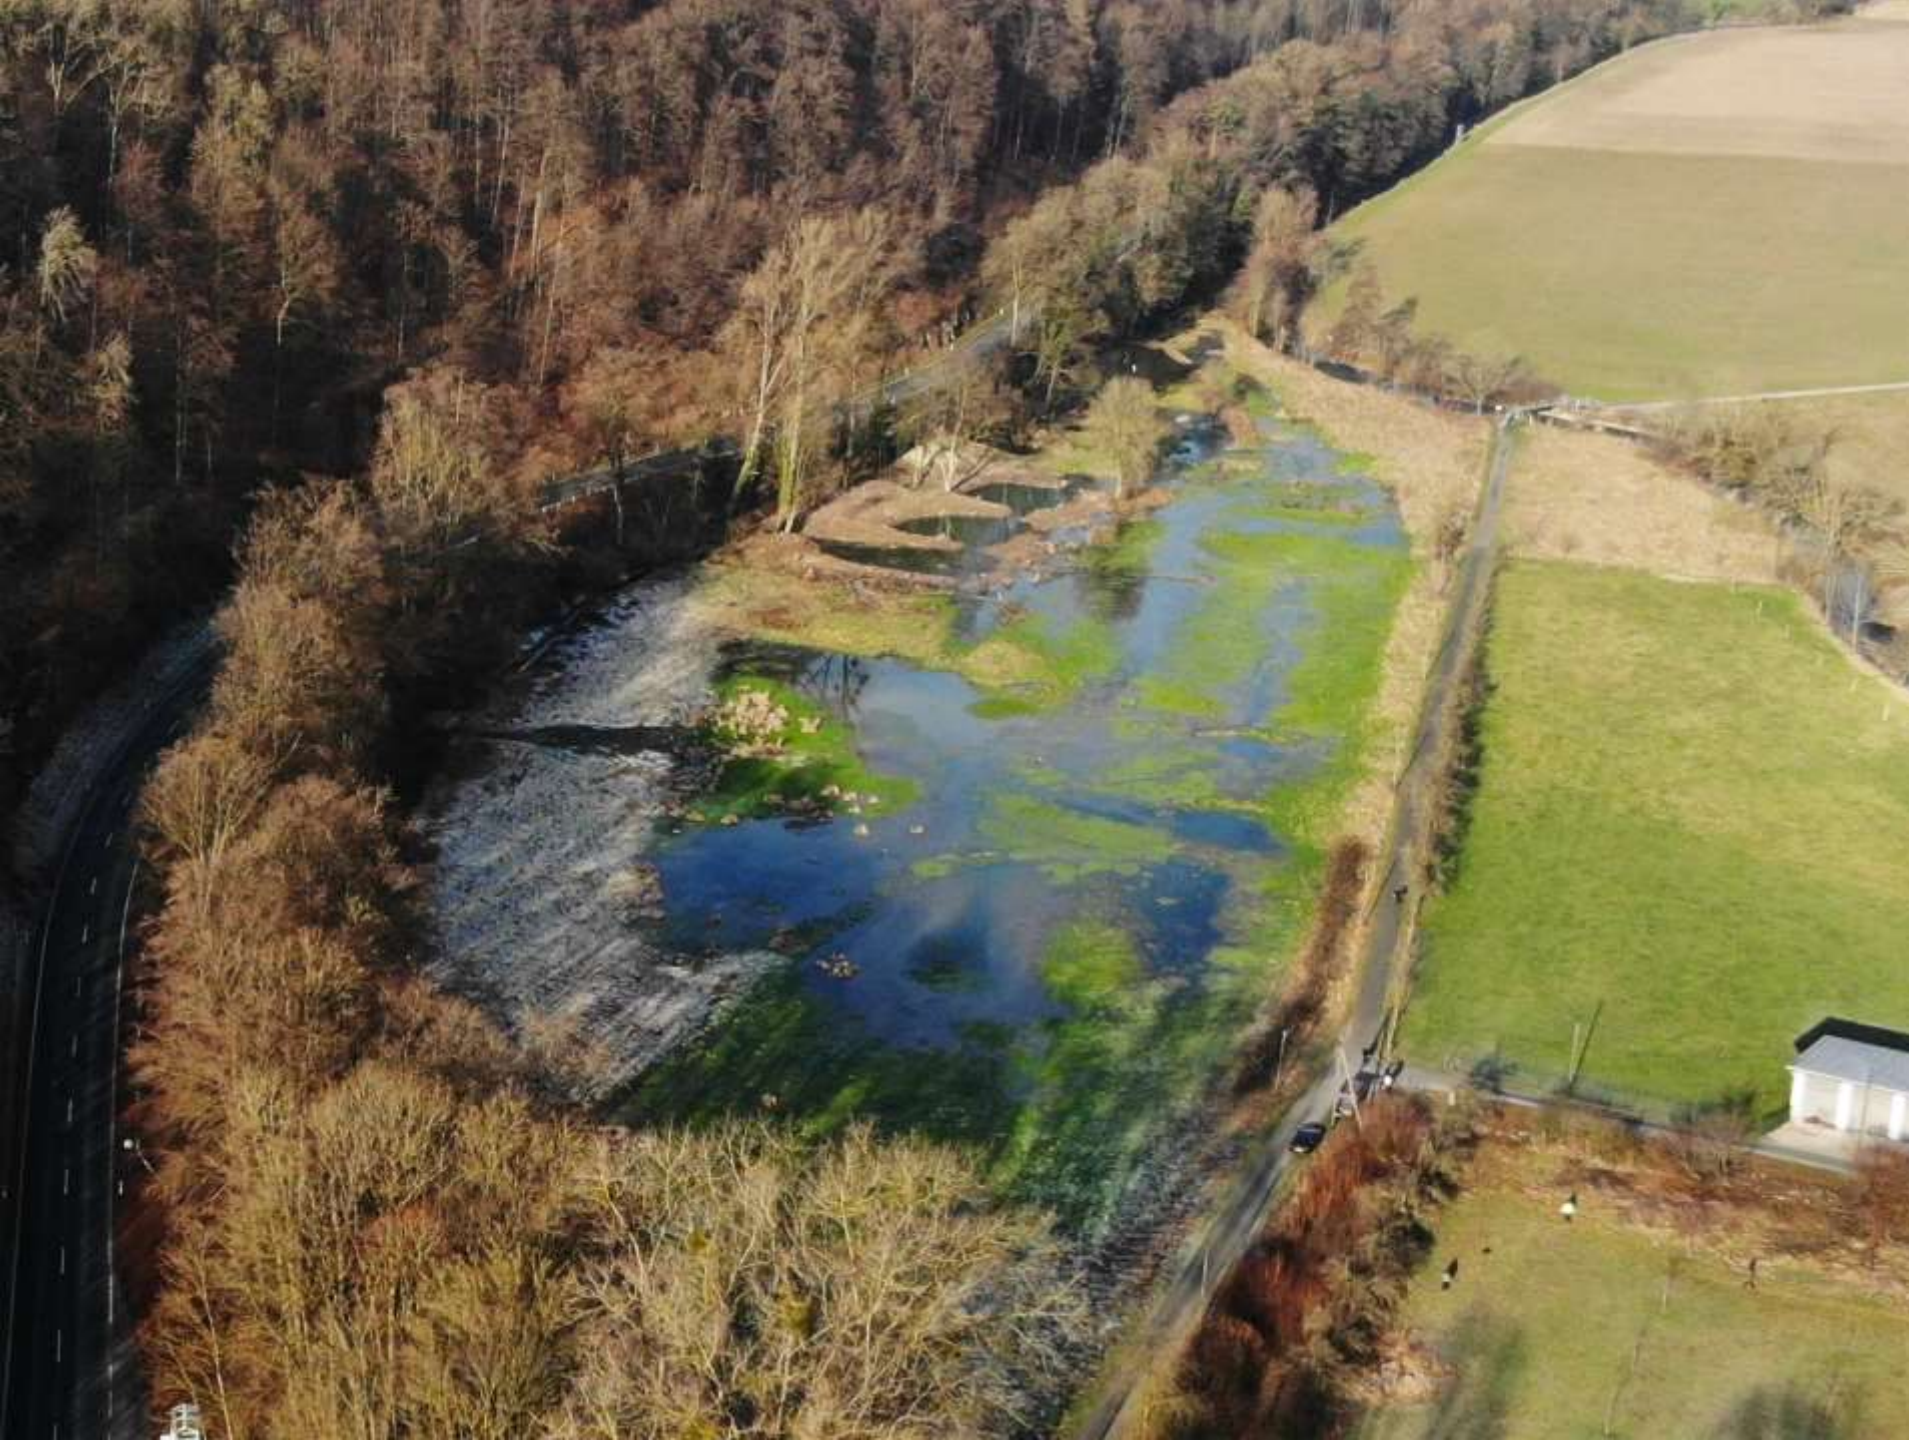
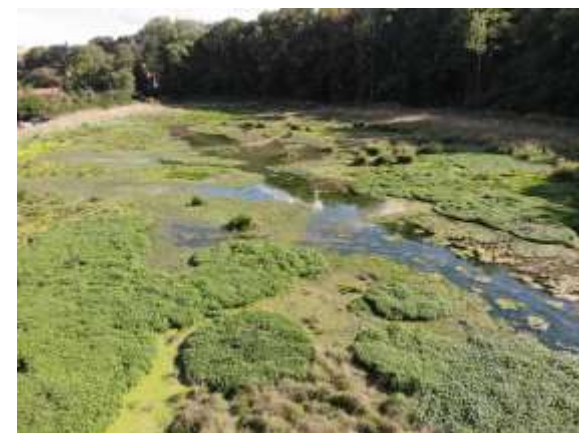
02.09.2023: Entwicklung
Flächenvernässung

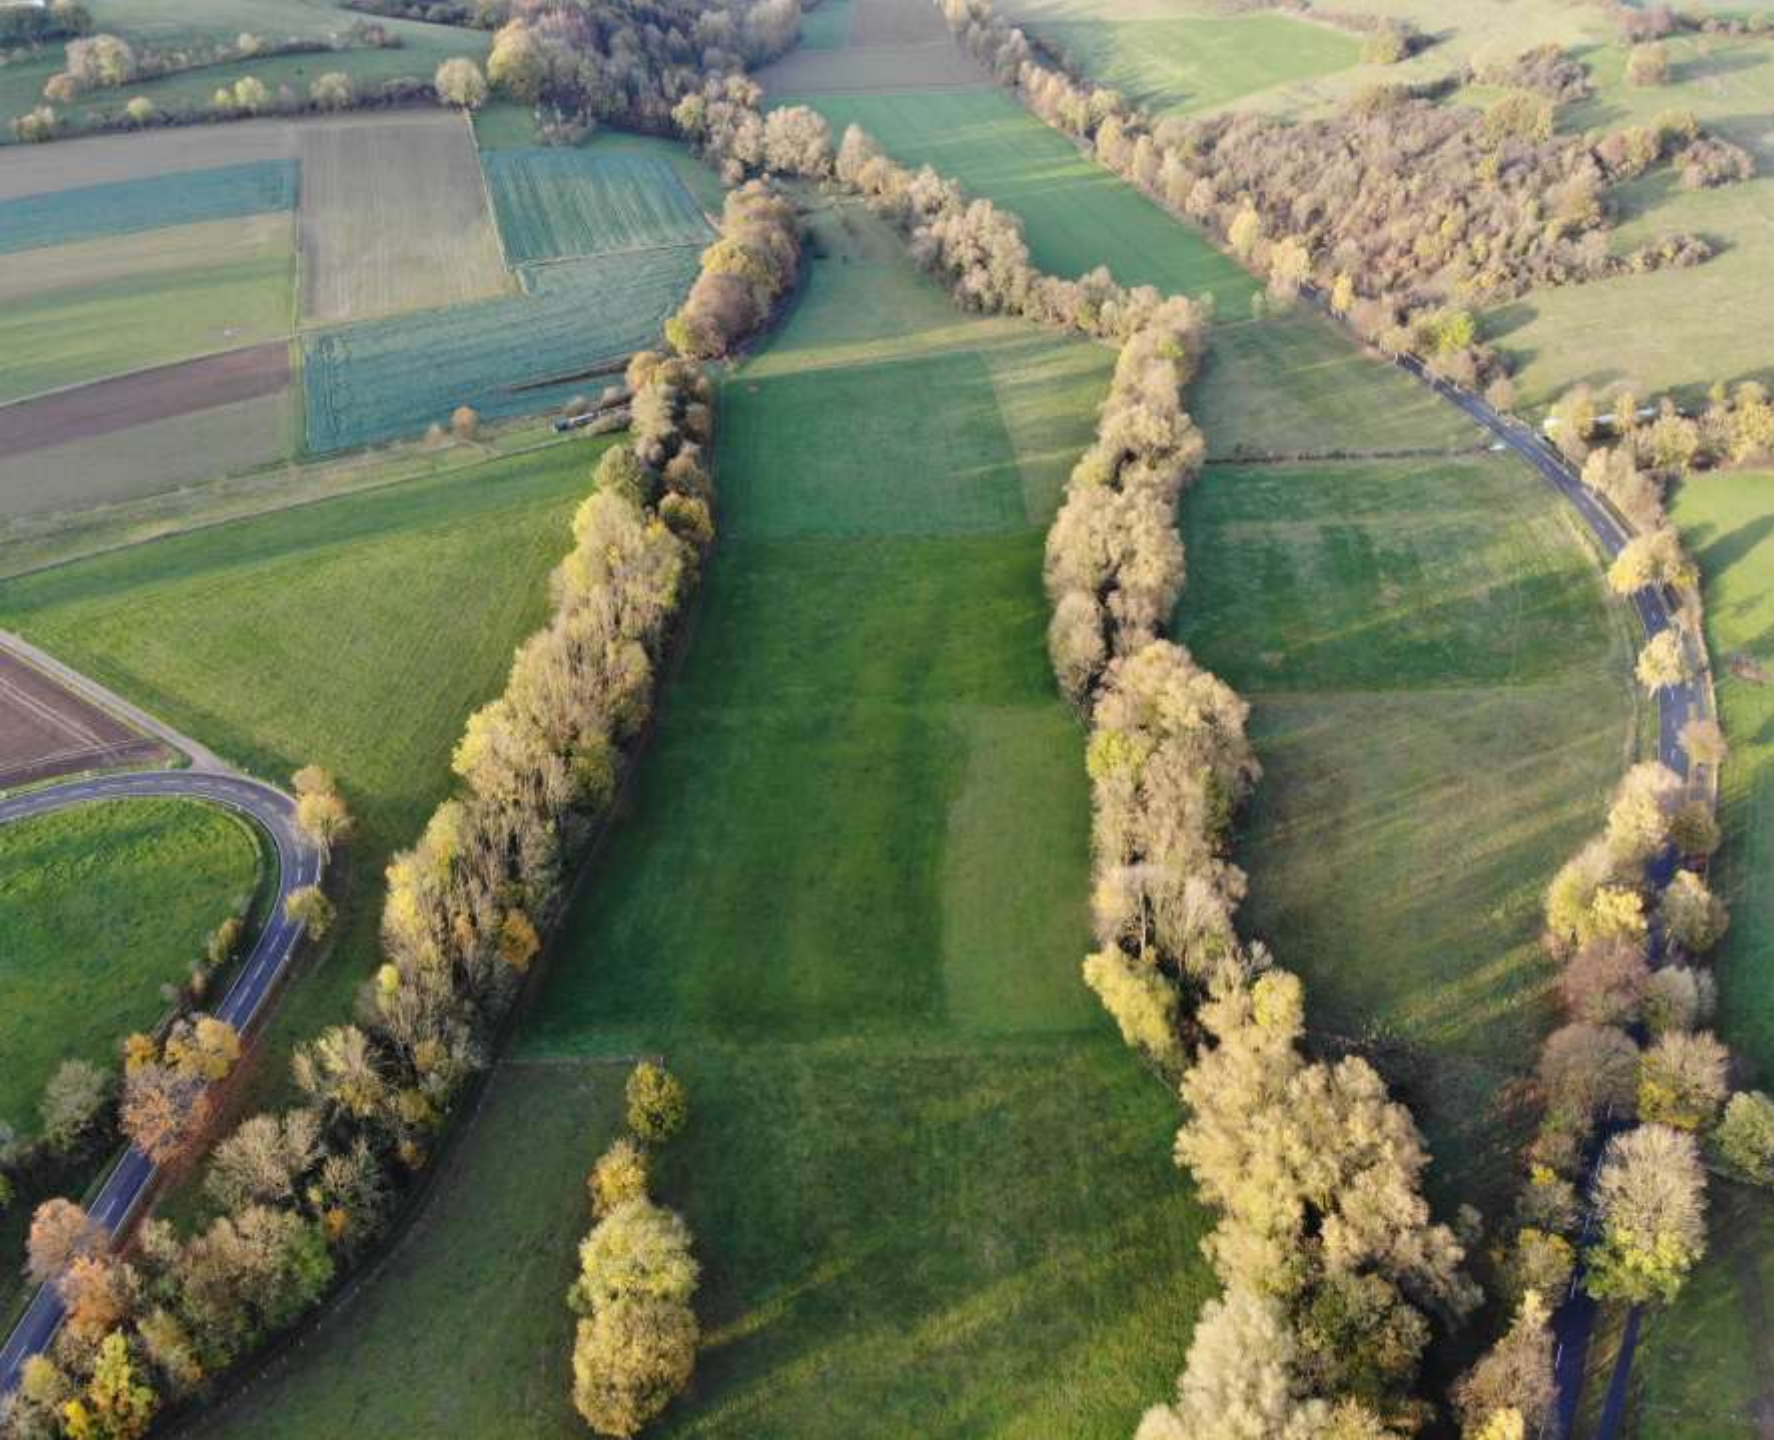
05.11.2019:Luftbild vorher

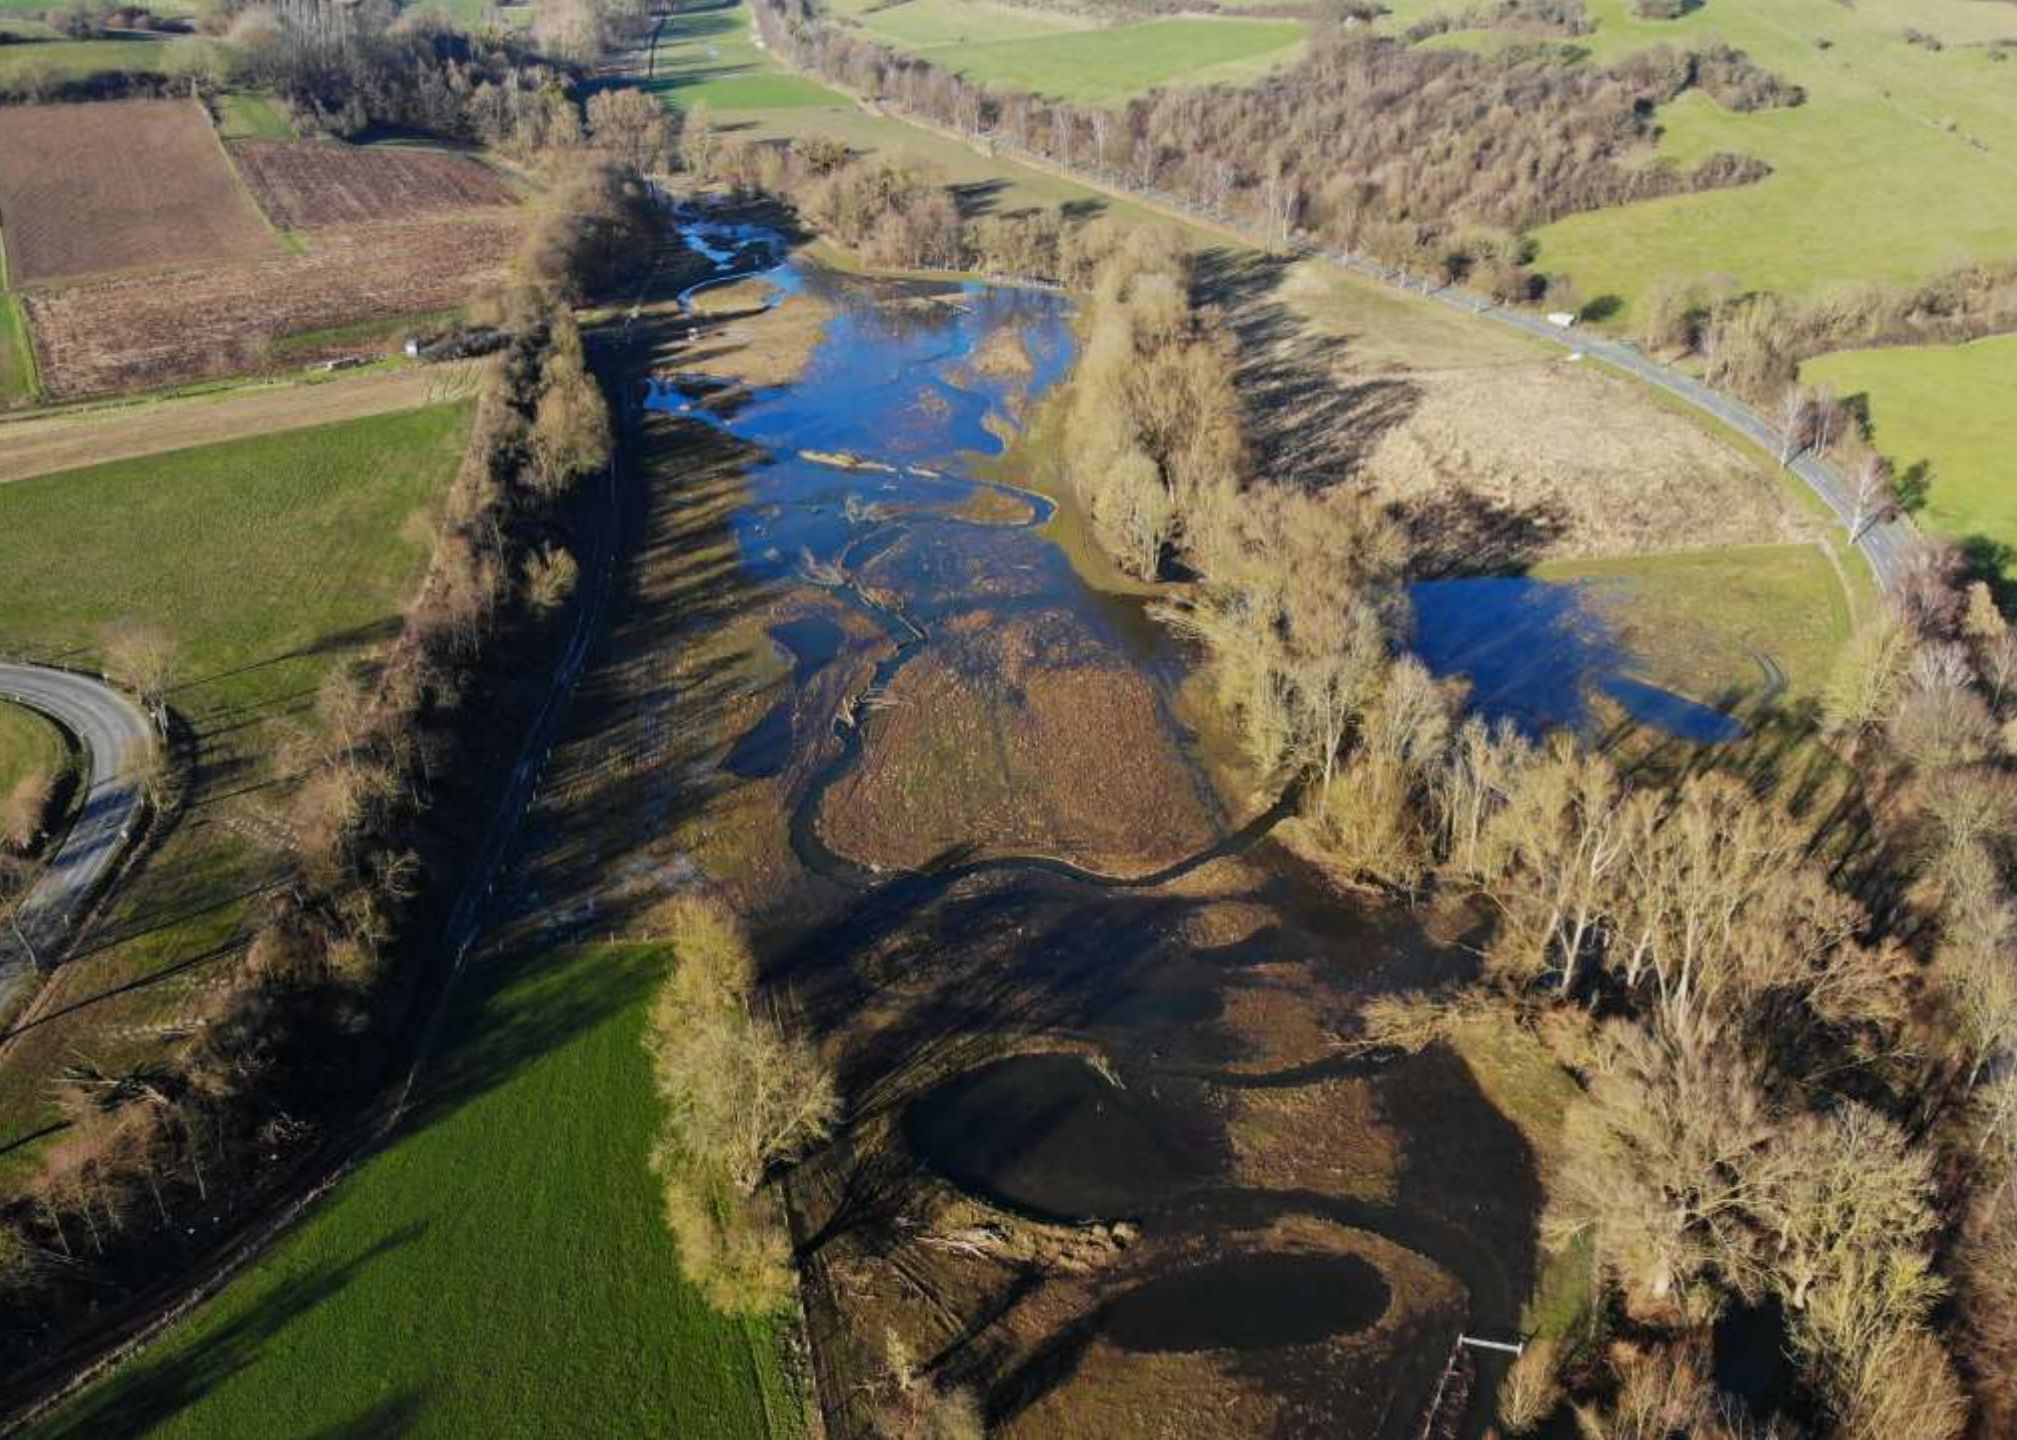
08.02.2023:
Luftbild nachher bei
erhöhtem Abfluss

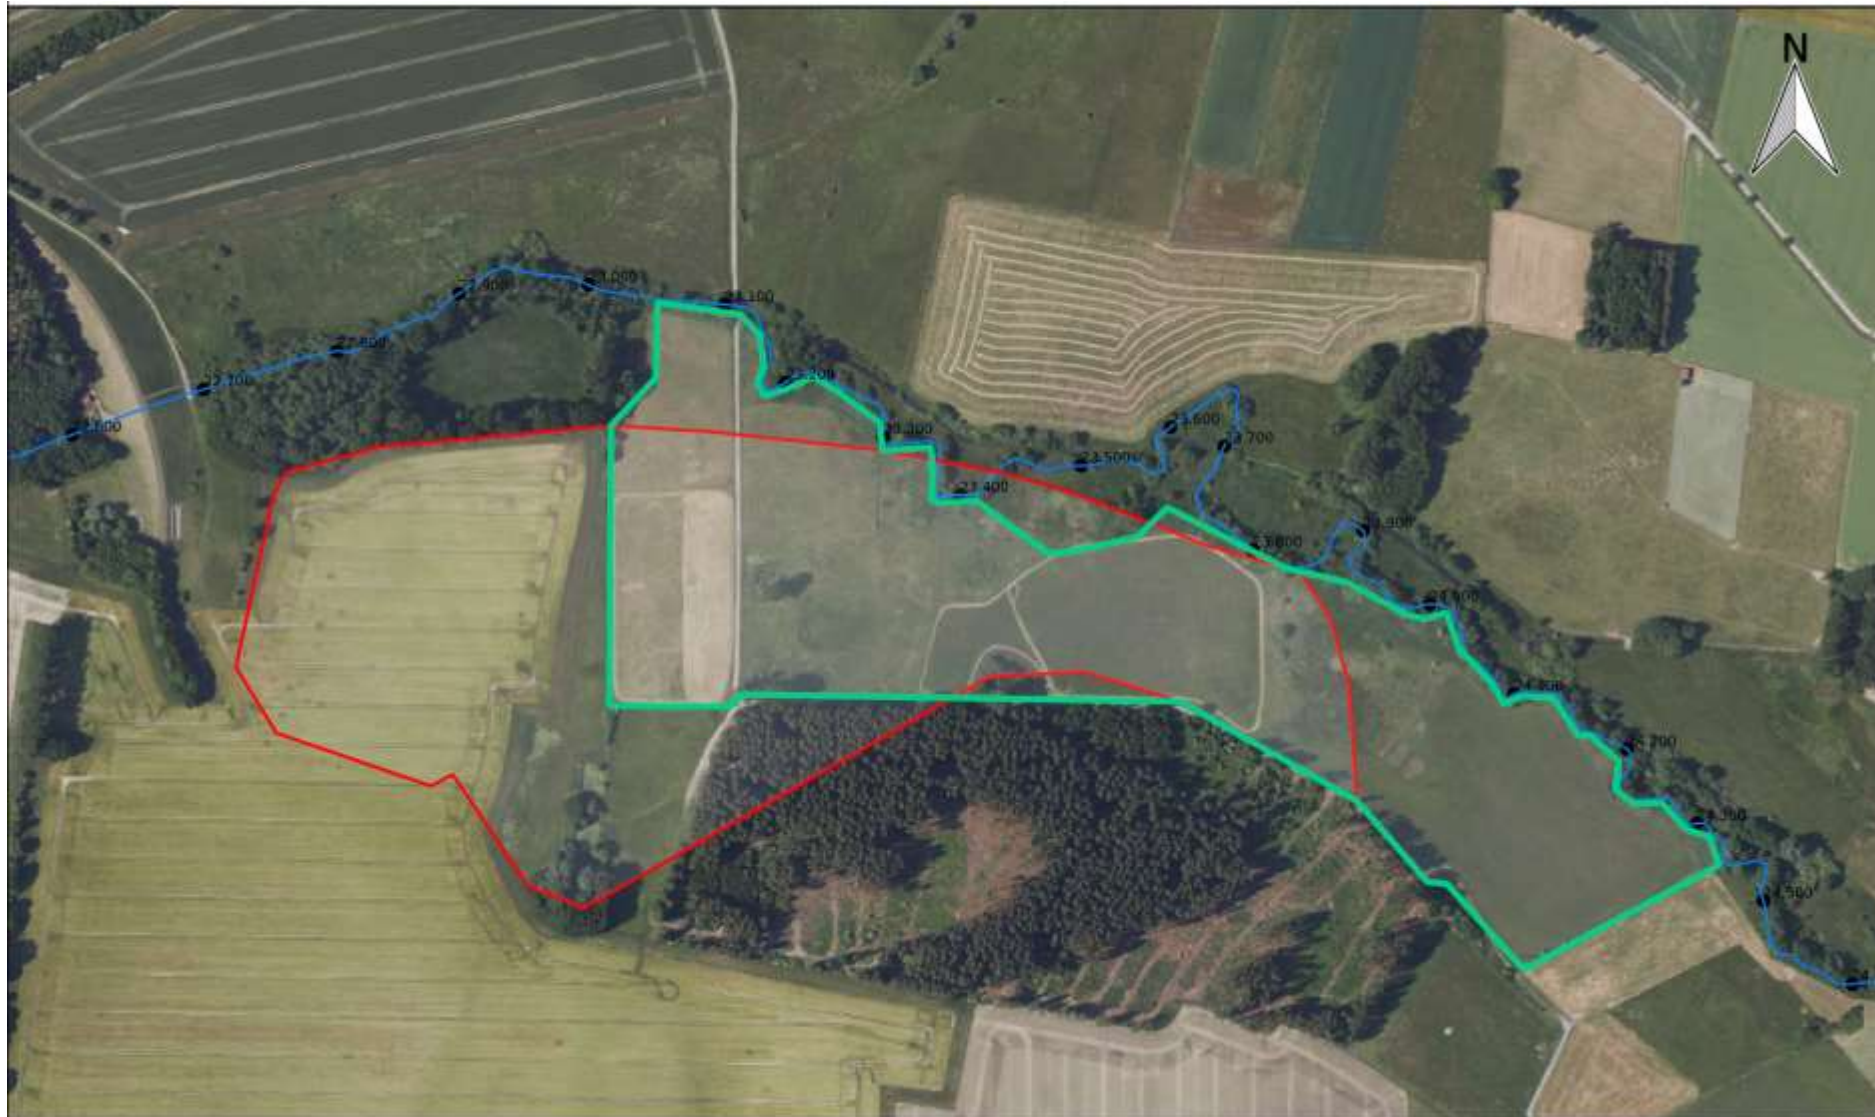
**Ins Luftbild übertragener
Lageplan der Niedermoor-
fläche (rote Umrandung,
ca. 16 ha) aus der BK50.**

**Wiedervernässung (grüne
Umrandung) ca. 13 ha,**
Eigentum WOL, davon ca. 8,5
ha Niedermoor laut BK50)

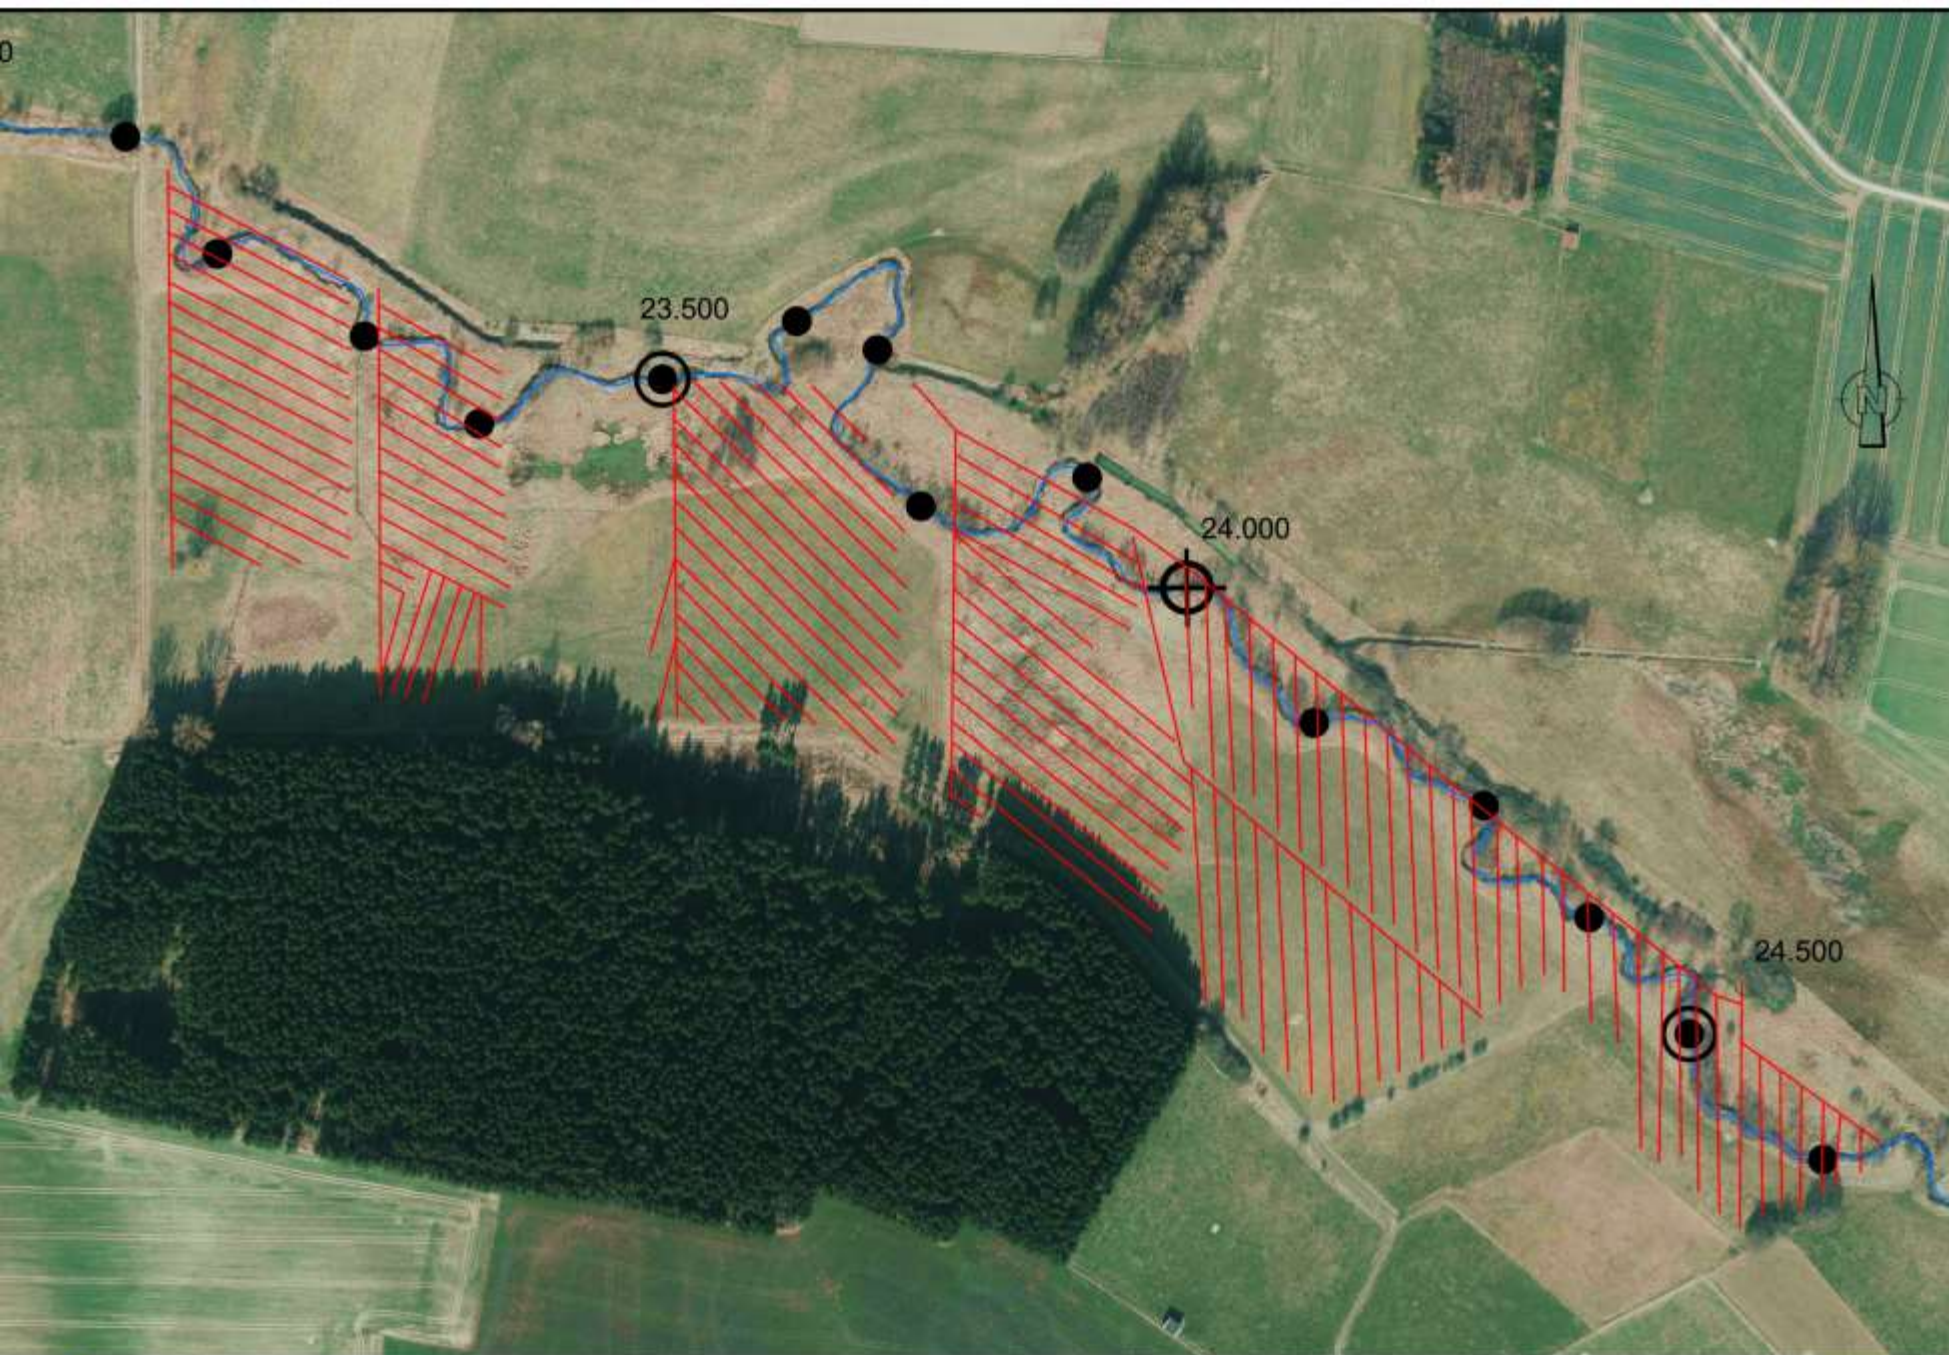
Ins Luftbild
übertragener Lageplan
der Drainageleitungen
aus den 1980er Jahren.

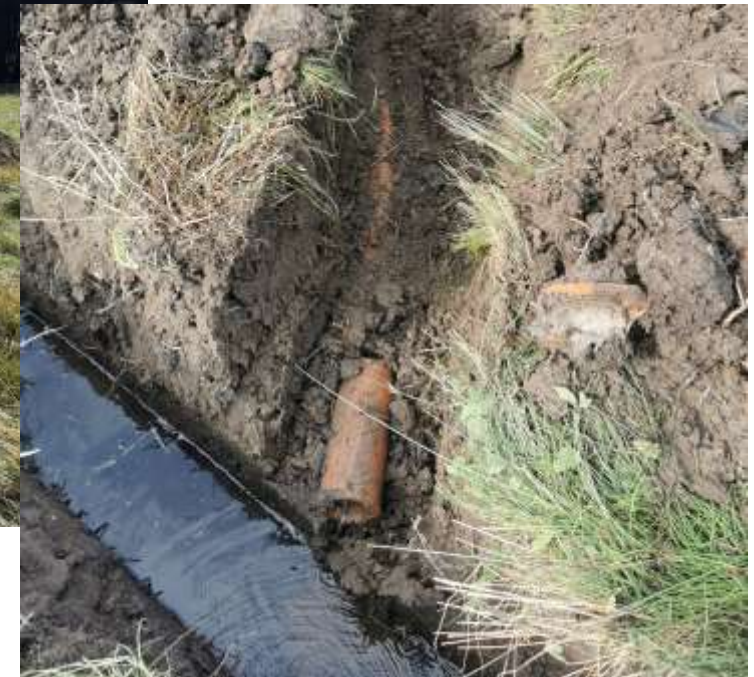
„Sauger“ Drainagerohr aus Ton

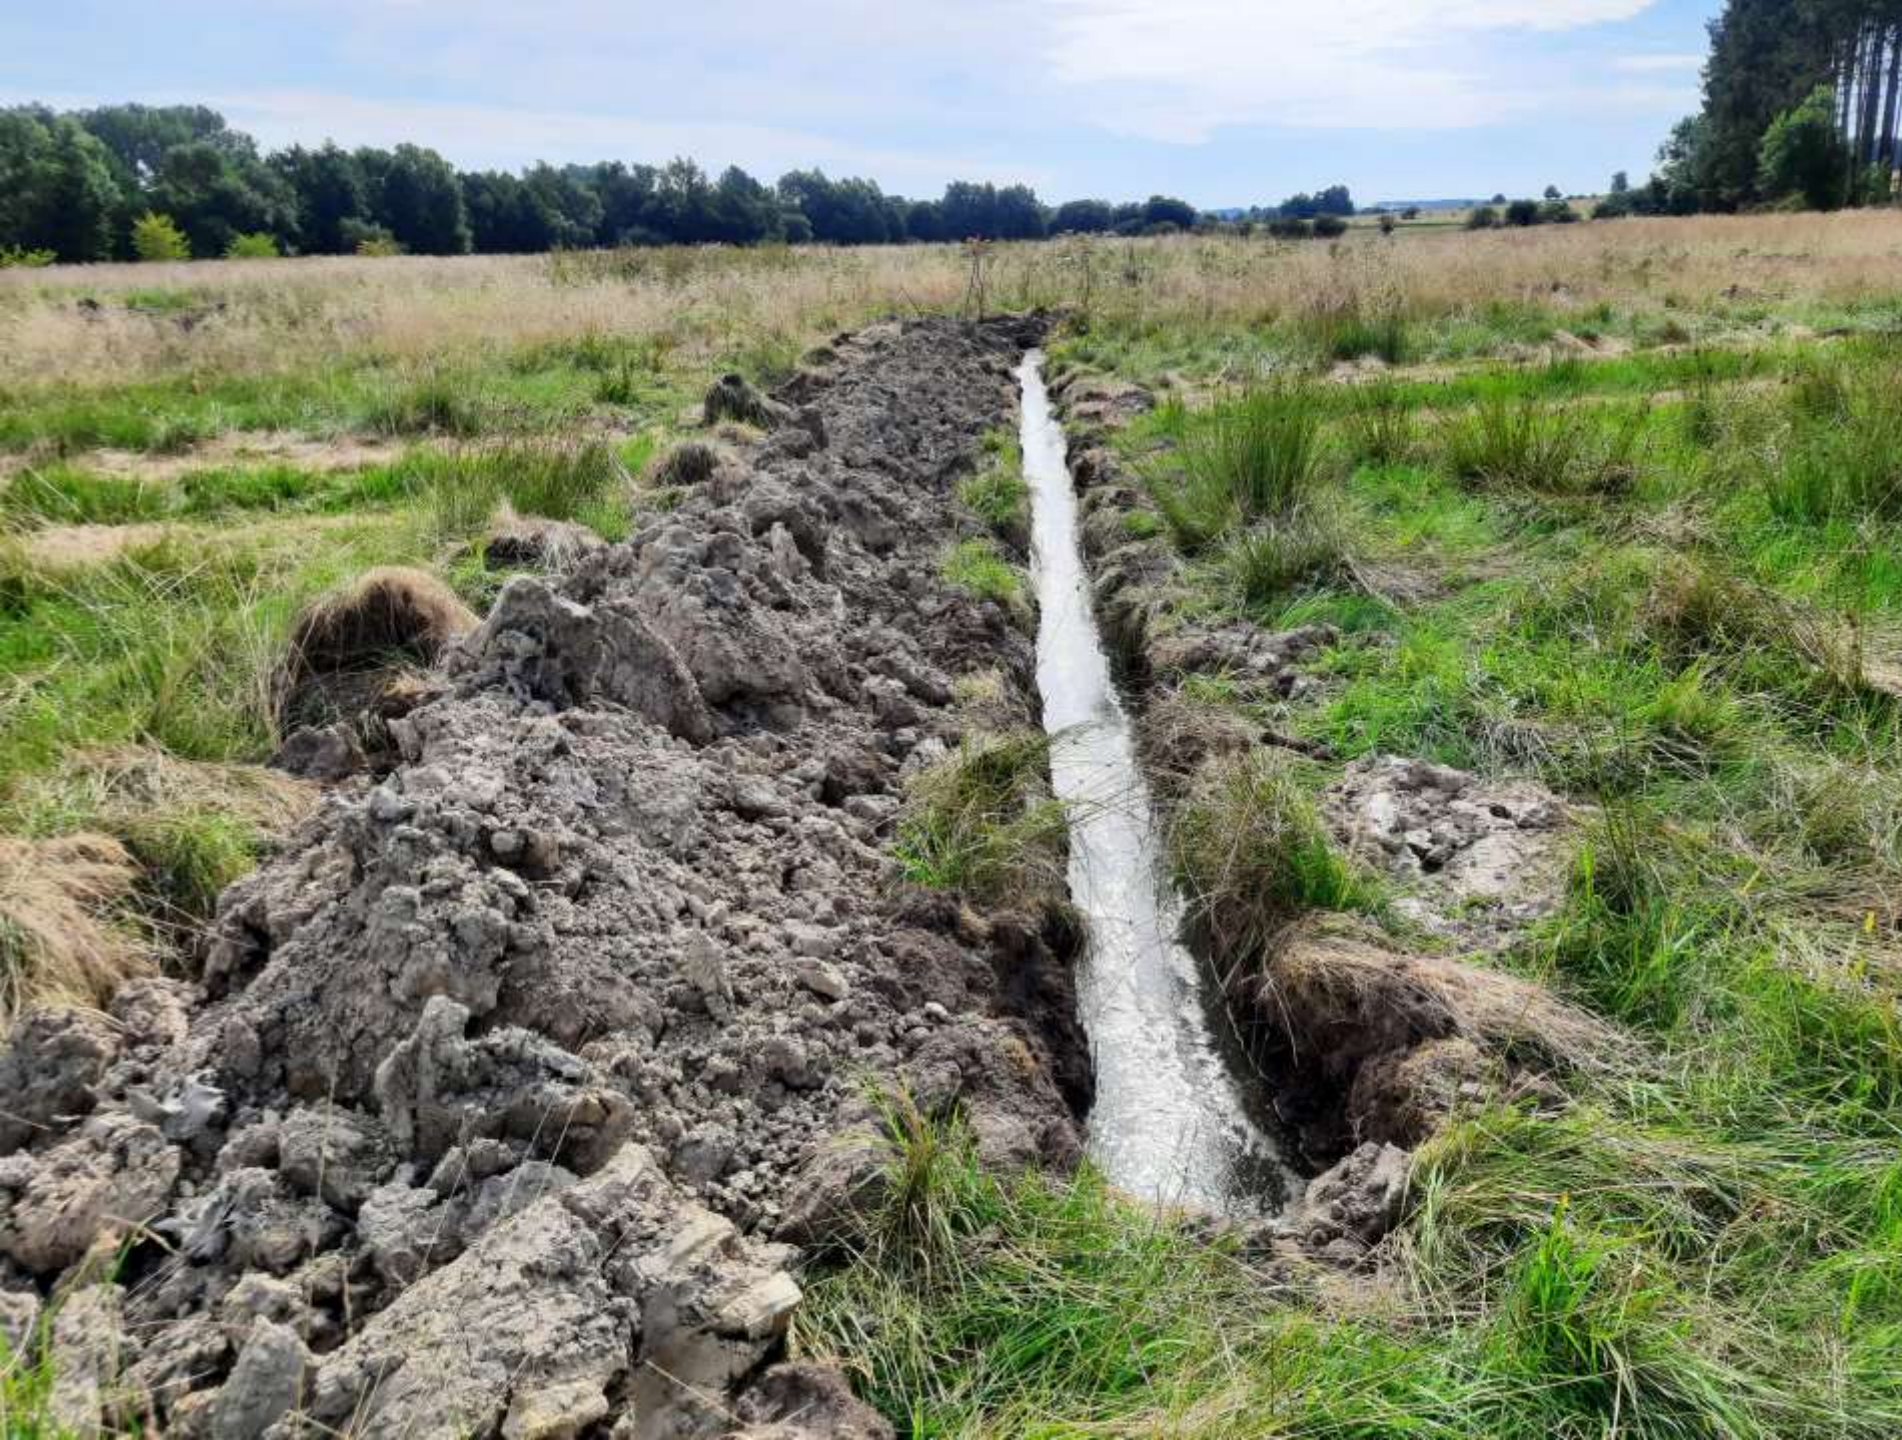
Lichtenau Stauraum
HRB Sudheim
offengelegter
Drainagesammler.
**Wasserführung zur
Niedrigwasserzeit
(Dürre 2022)**

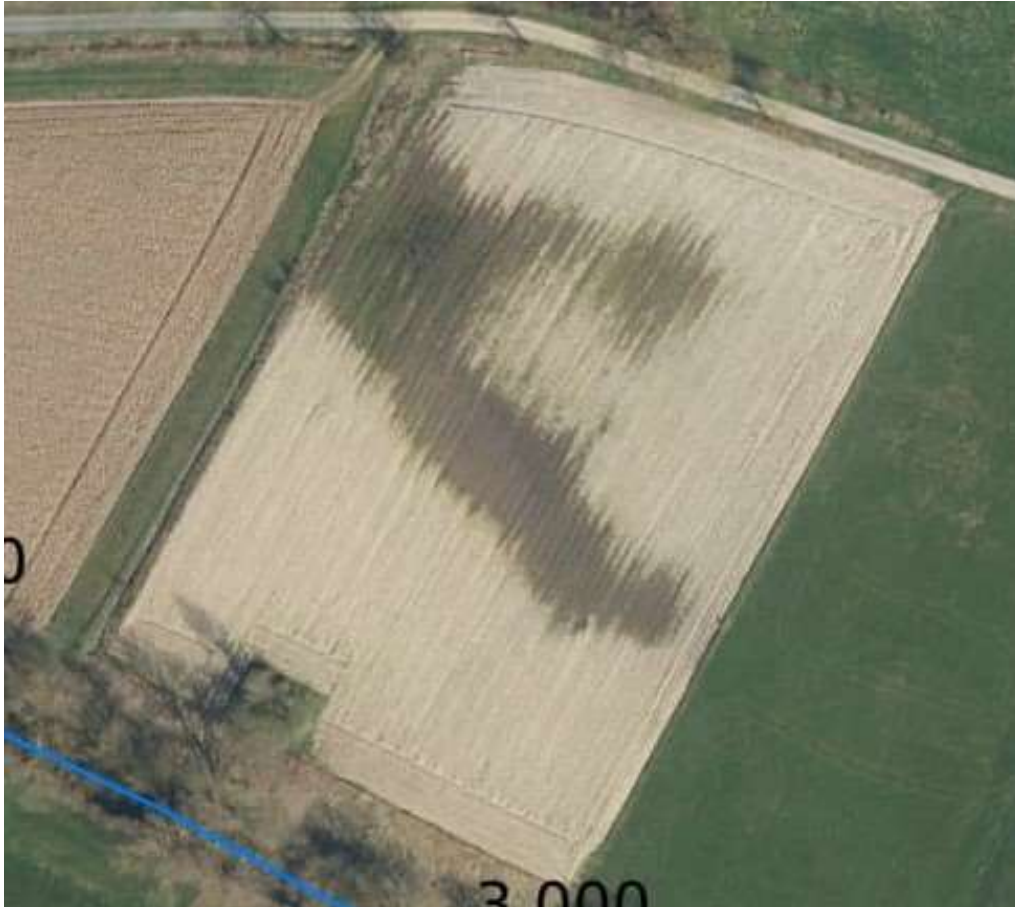
Die Ackerfläche in der Afteaue wurde erworben. Im Luftbild ist durch die dunkle Verfärbung (organischer Boden) die ehemalige Quellmulde zu erkennen.
