Maßnahmen zur Wiederherstellung des natürlichen Landschaftswasserhaushalts in Einzugsgebieten von Mittelgebirgsbächen

22.11.2023 Gewässerkonferenz der Bezirksregierung Detmold

Dipl.-Ing (FH) Volker Karthaus - Wasserverband Obere Lippe- www.wol-nrw.de

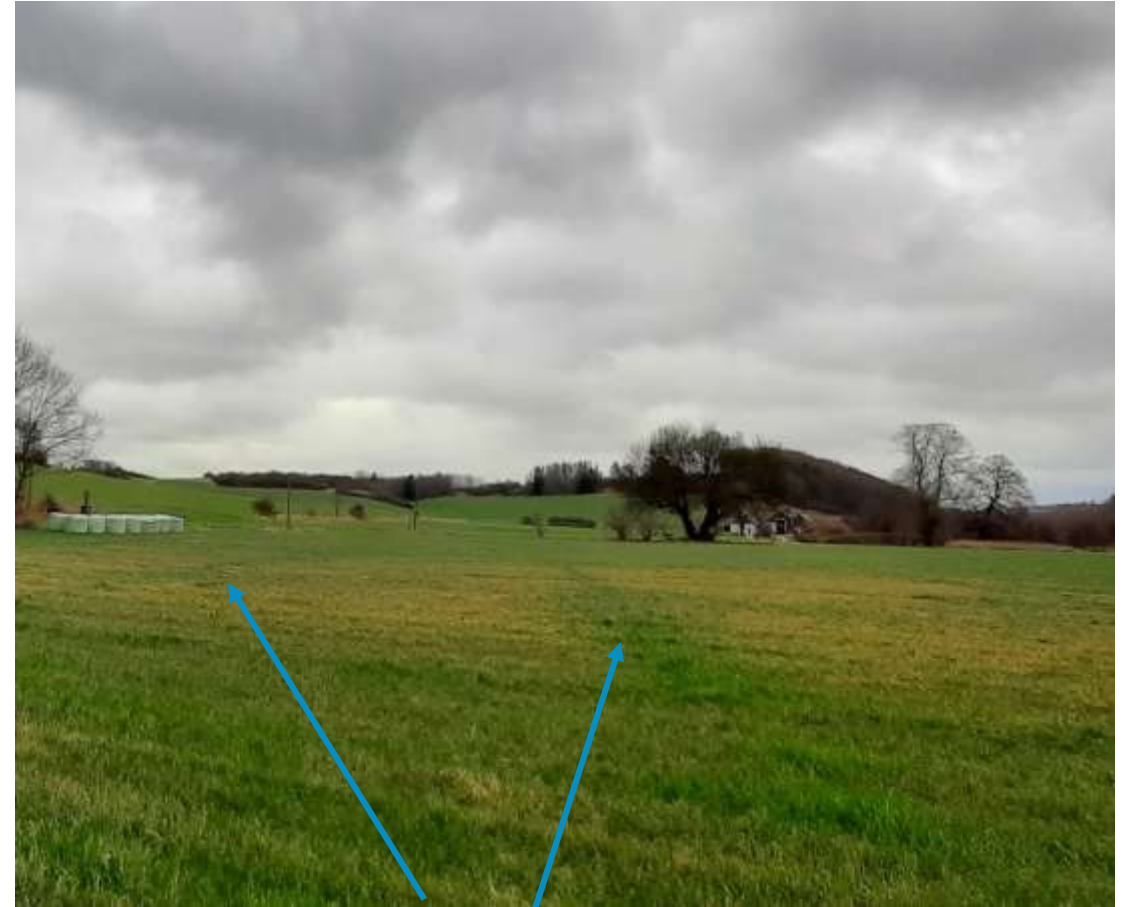
Nach der Grünlandeinsaat des Ackers zeigte sich durch die dunkelgrünen „Graslinien“ der Verlauf der Drainagerohre im Untergrund. Die Lage stimmte ungefähr mit dem Drainag-Plan von 1936 überein.

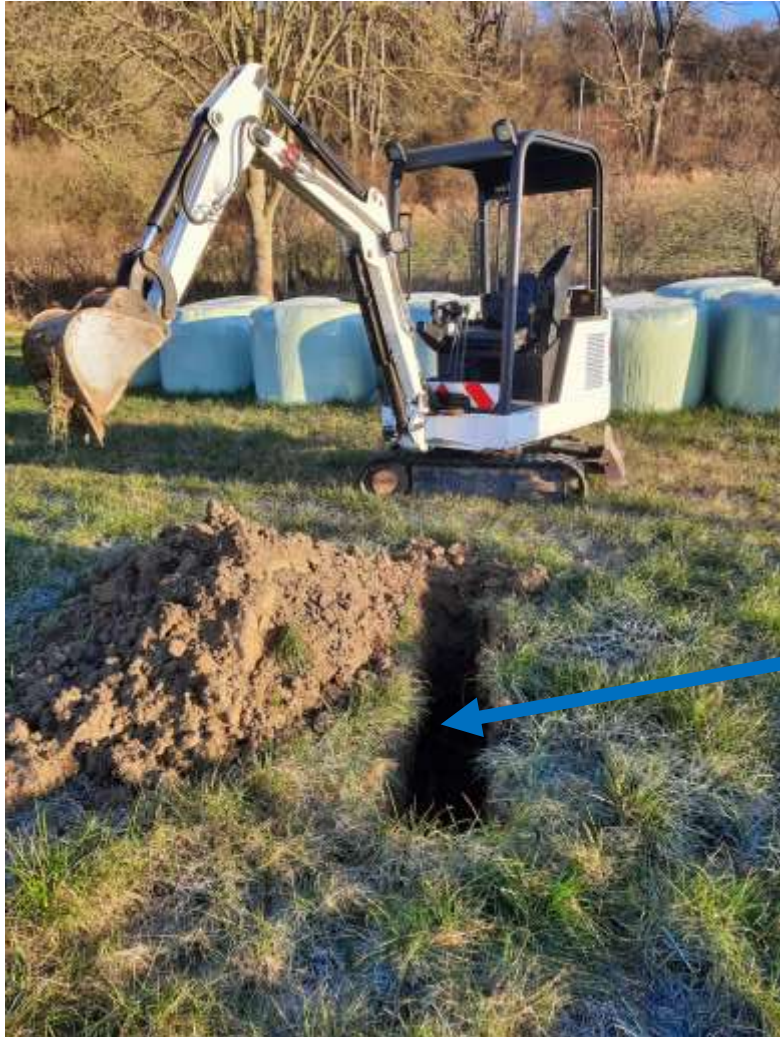
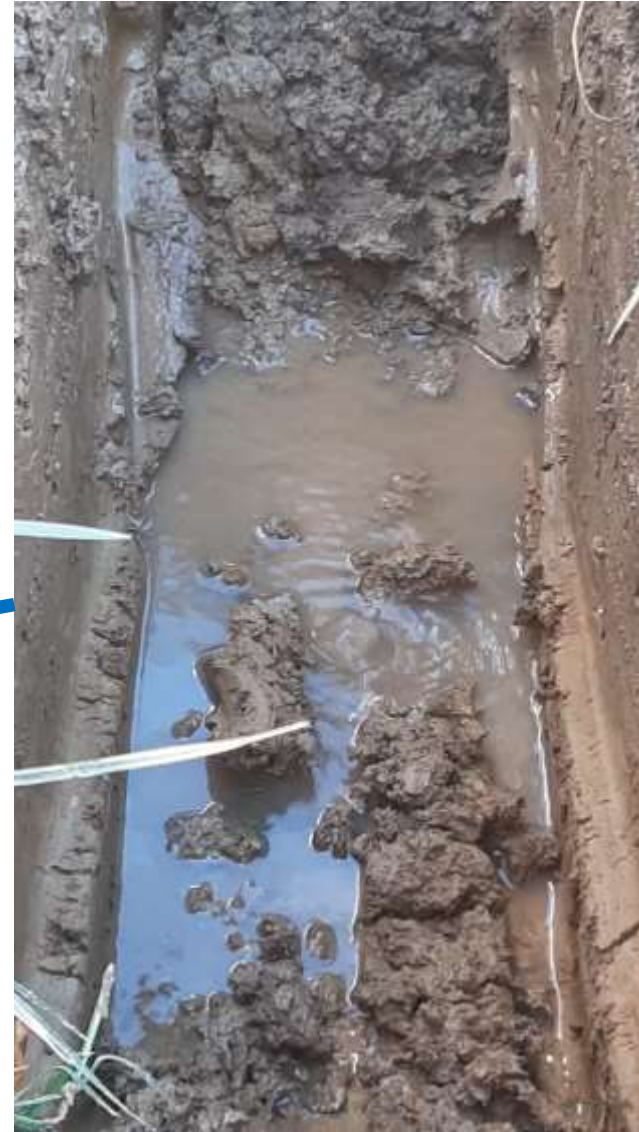
Die Menge der **Wasserschüttung** in den Rohren (hier ein Sauger-kein Sammler) wurde von uns **unterschätzt**.

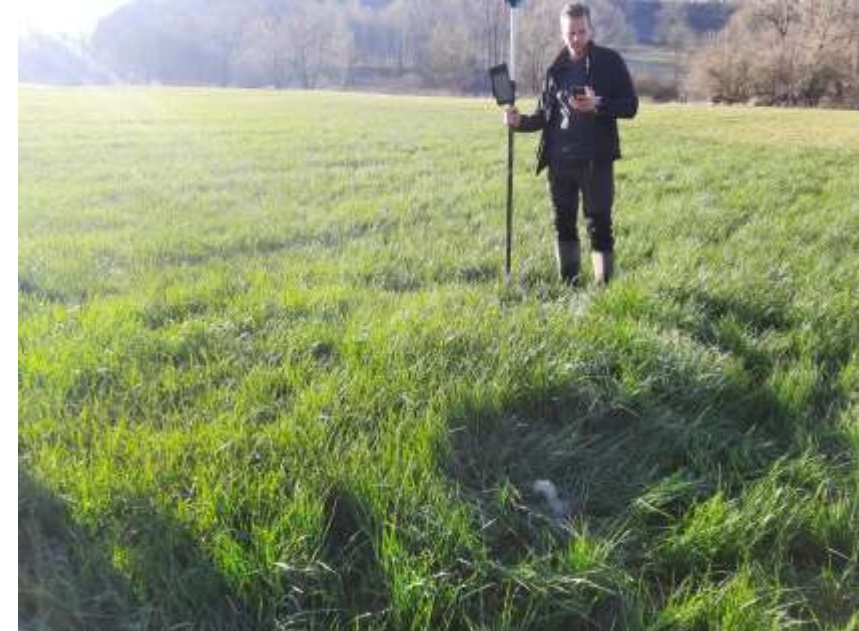
Die geschlossene Grasnarbe und leichter Bodenfrost haben zur Ausbildung einer „Wasserblase“ auf dem tonigen Untergrund (Auengley) geführt.

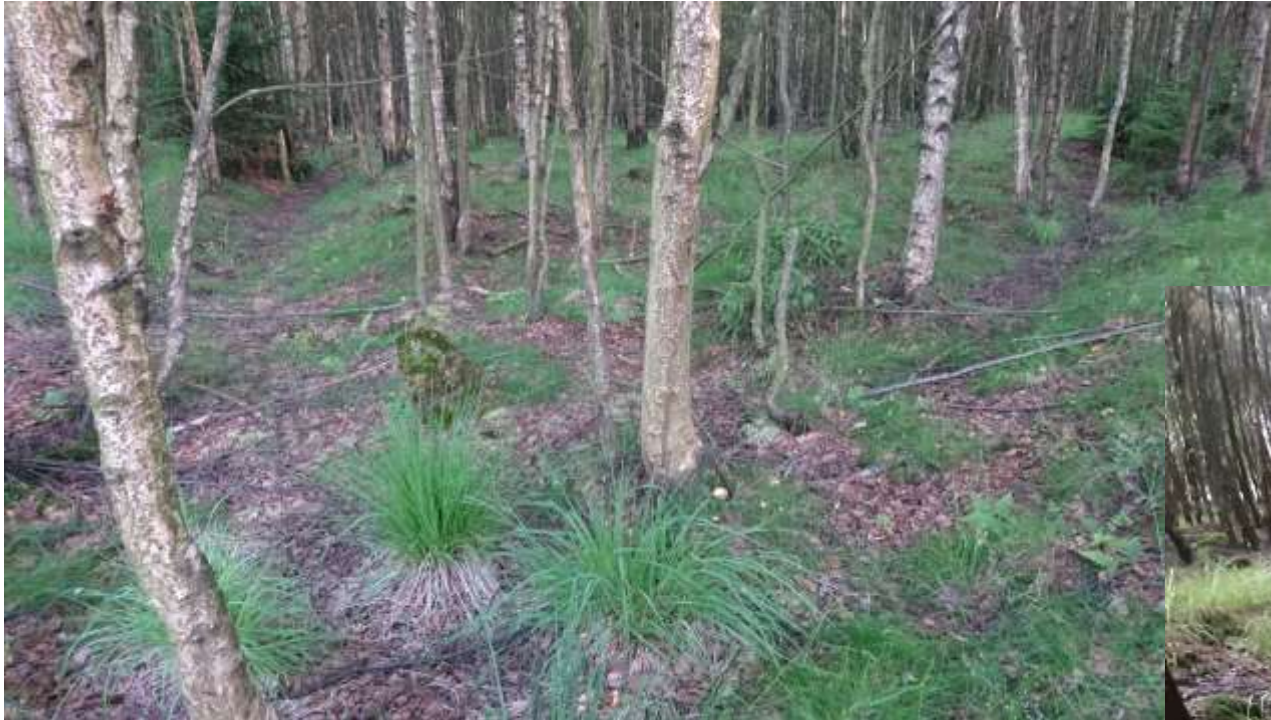
Hamorsbruch 24.06.21
Gräben oberirdisch
trocken

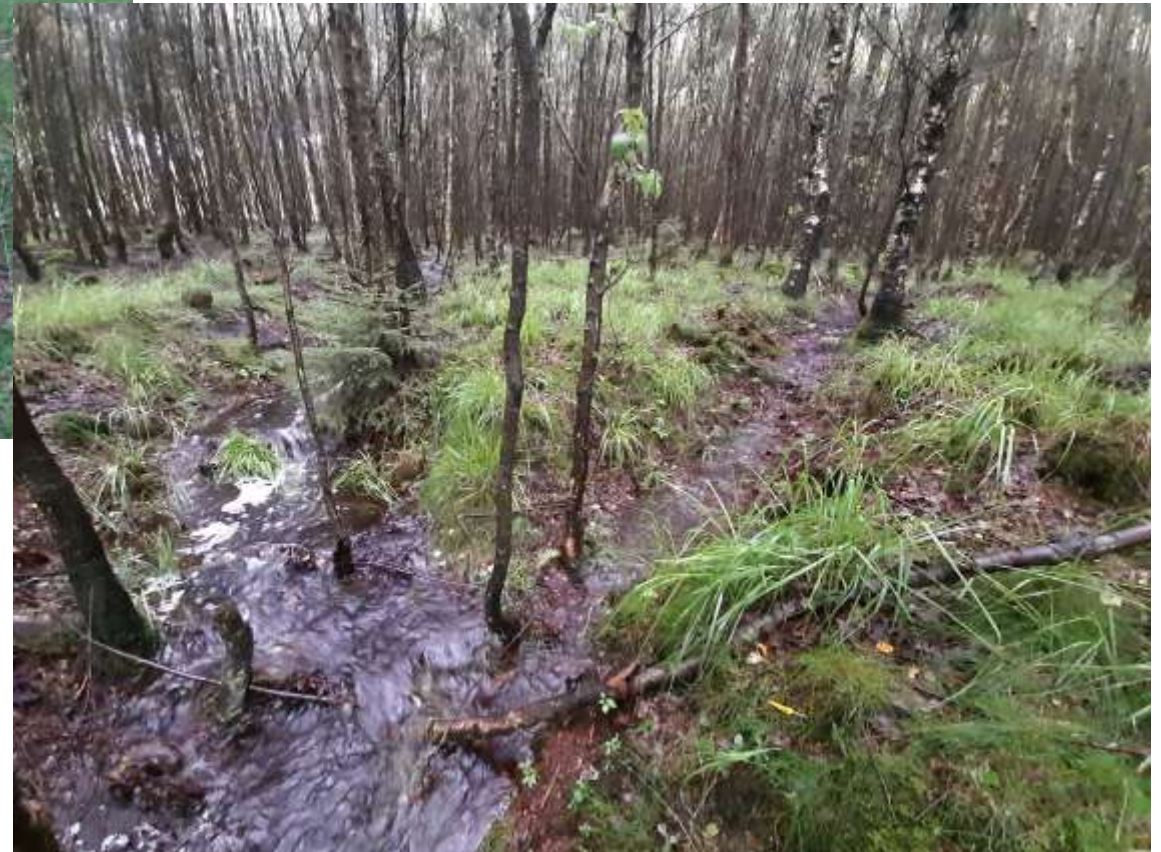
Hamorsbruch 14.07.21
Gräben
wasserführend

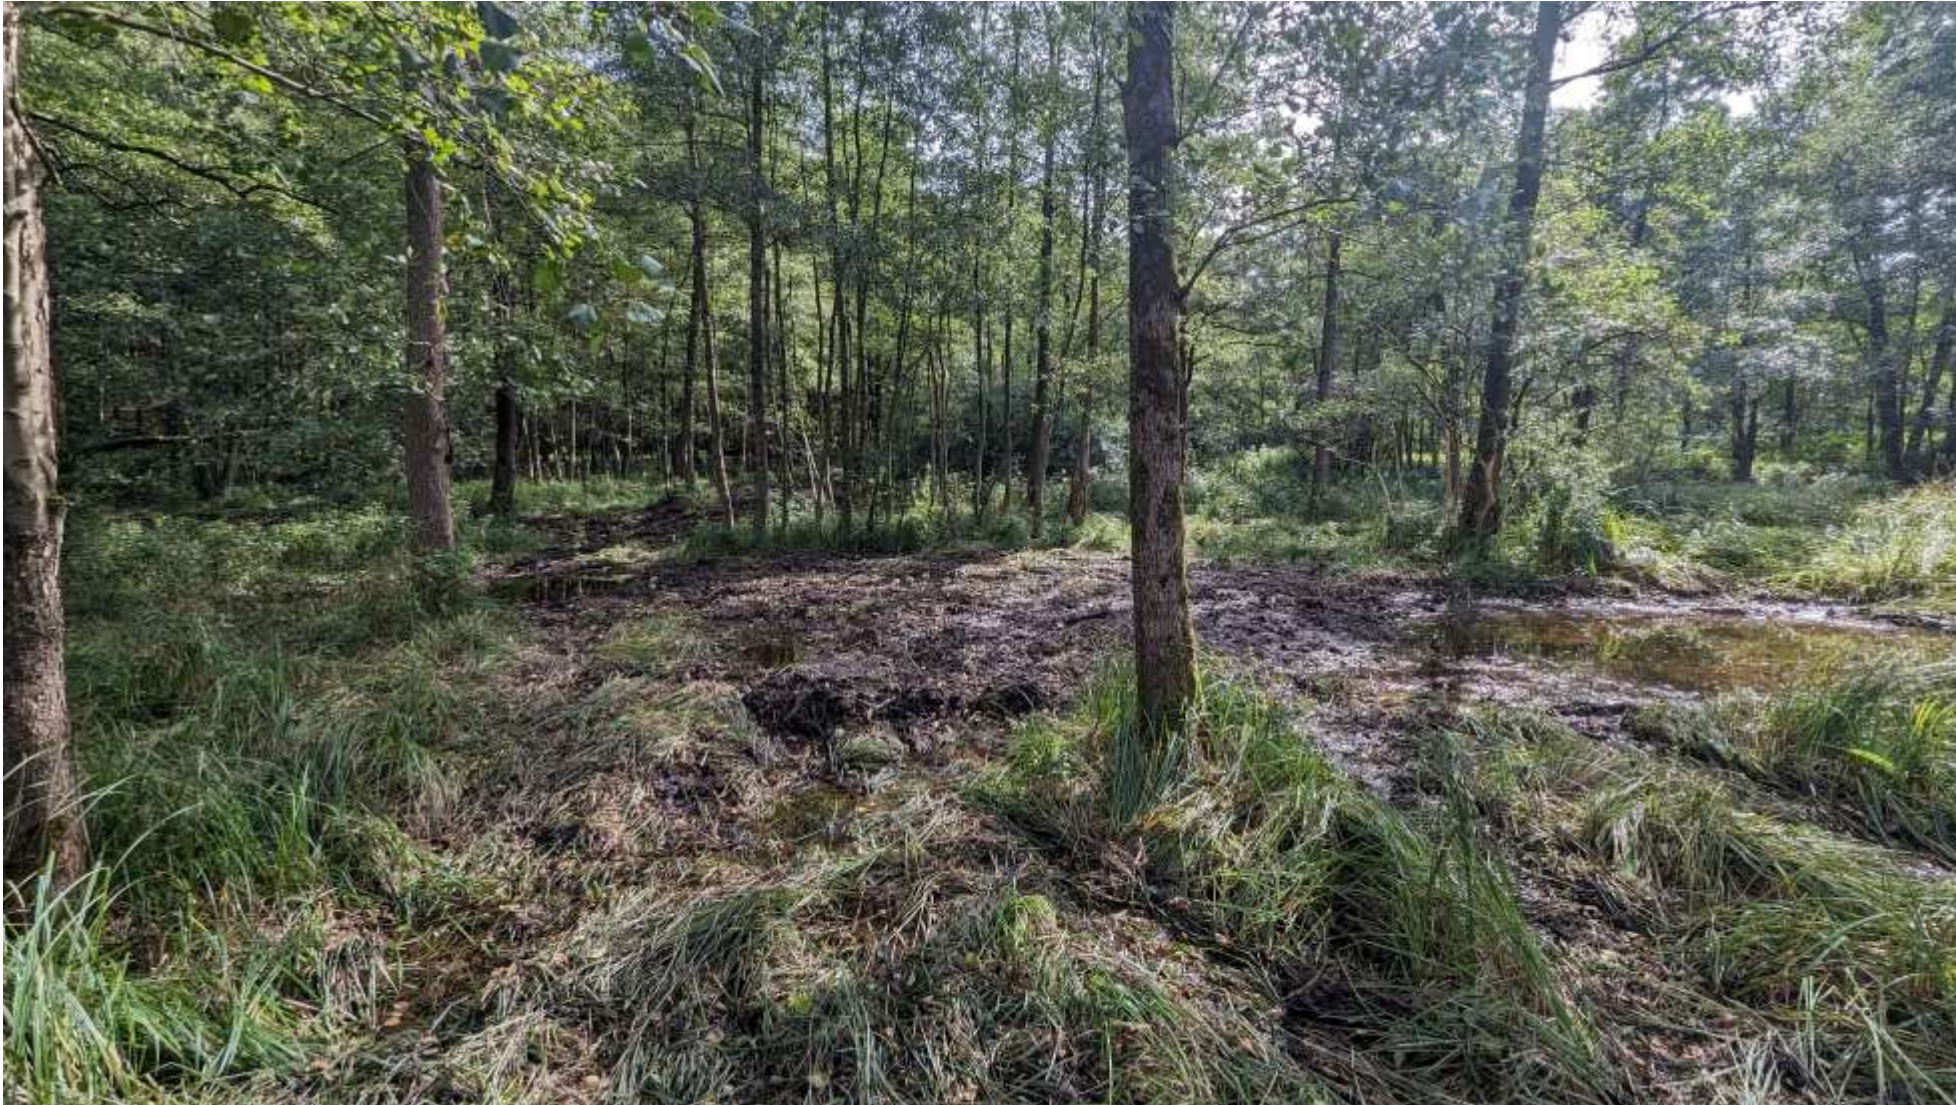
Die Baumaßnahme wurden mit einem 8 t Kettenbagger mit Moorketten (60 cm breit) durchgeführt. Der Einsatz hat sich gut bewährt (geringe Ausbildung von Fahrspuren/ keine tiefere Bodenverdichtung).

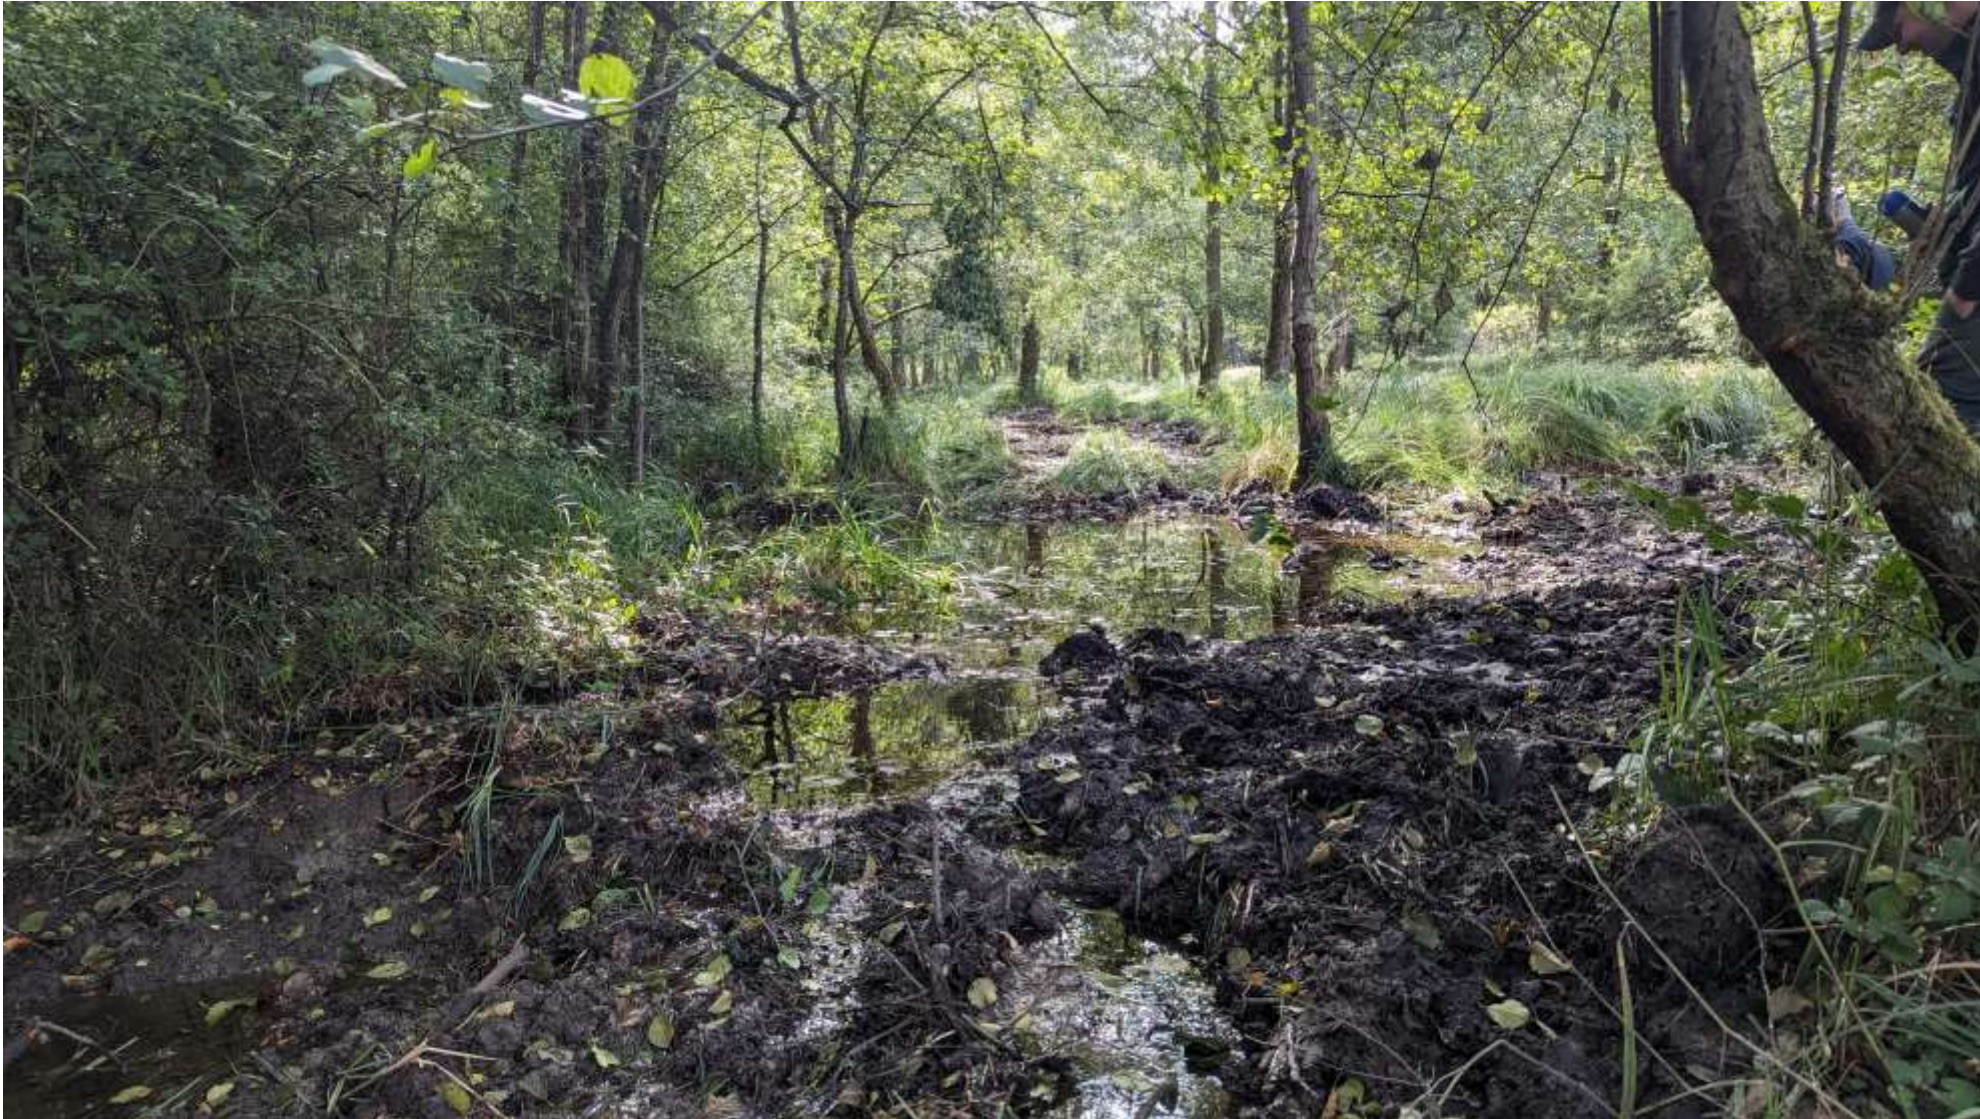
Die Entwässerungsgräben im Erlenbruch wurden abschnittsweise verfüllt. Der dafür benötigte Boden wird durch den Aushub flacher Mulden vor Ort gewonnen.

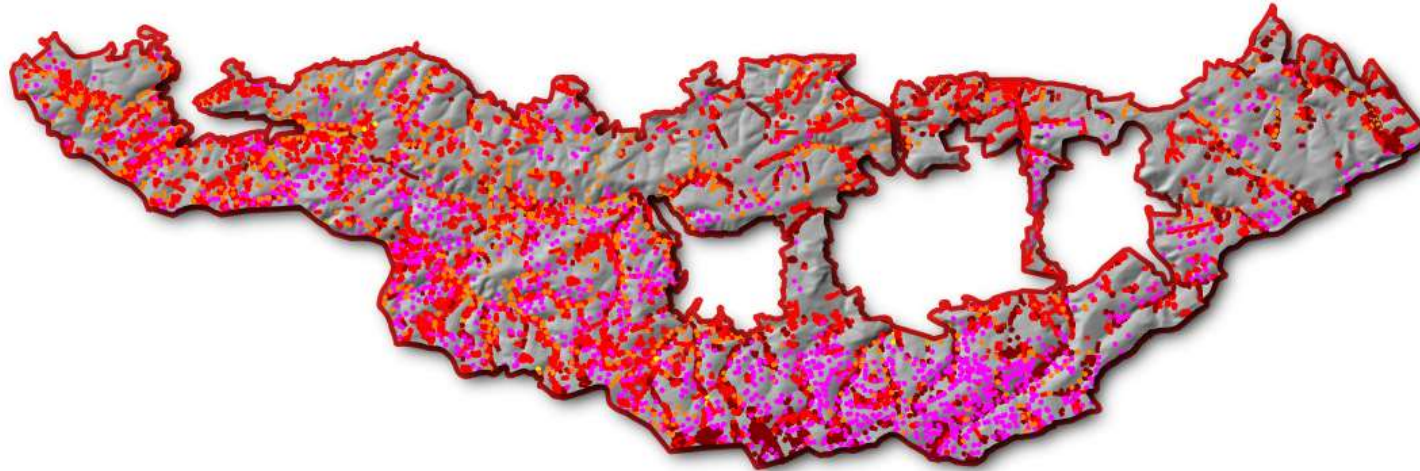
- Projektgebiet: 480 km²
- Entwässerungsgräben: 483 km
- Spurgleise: 311 km
- Bachbegradigung mit Tiefenerosion: 65 km
- Wegeseitegräben: 188 km
- Bachbergradigung mit Altverläufen: 9 km

= rund 1.060 km Entwässerungssysteme!

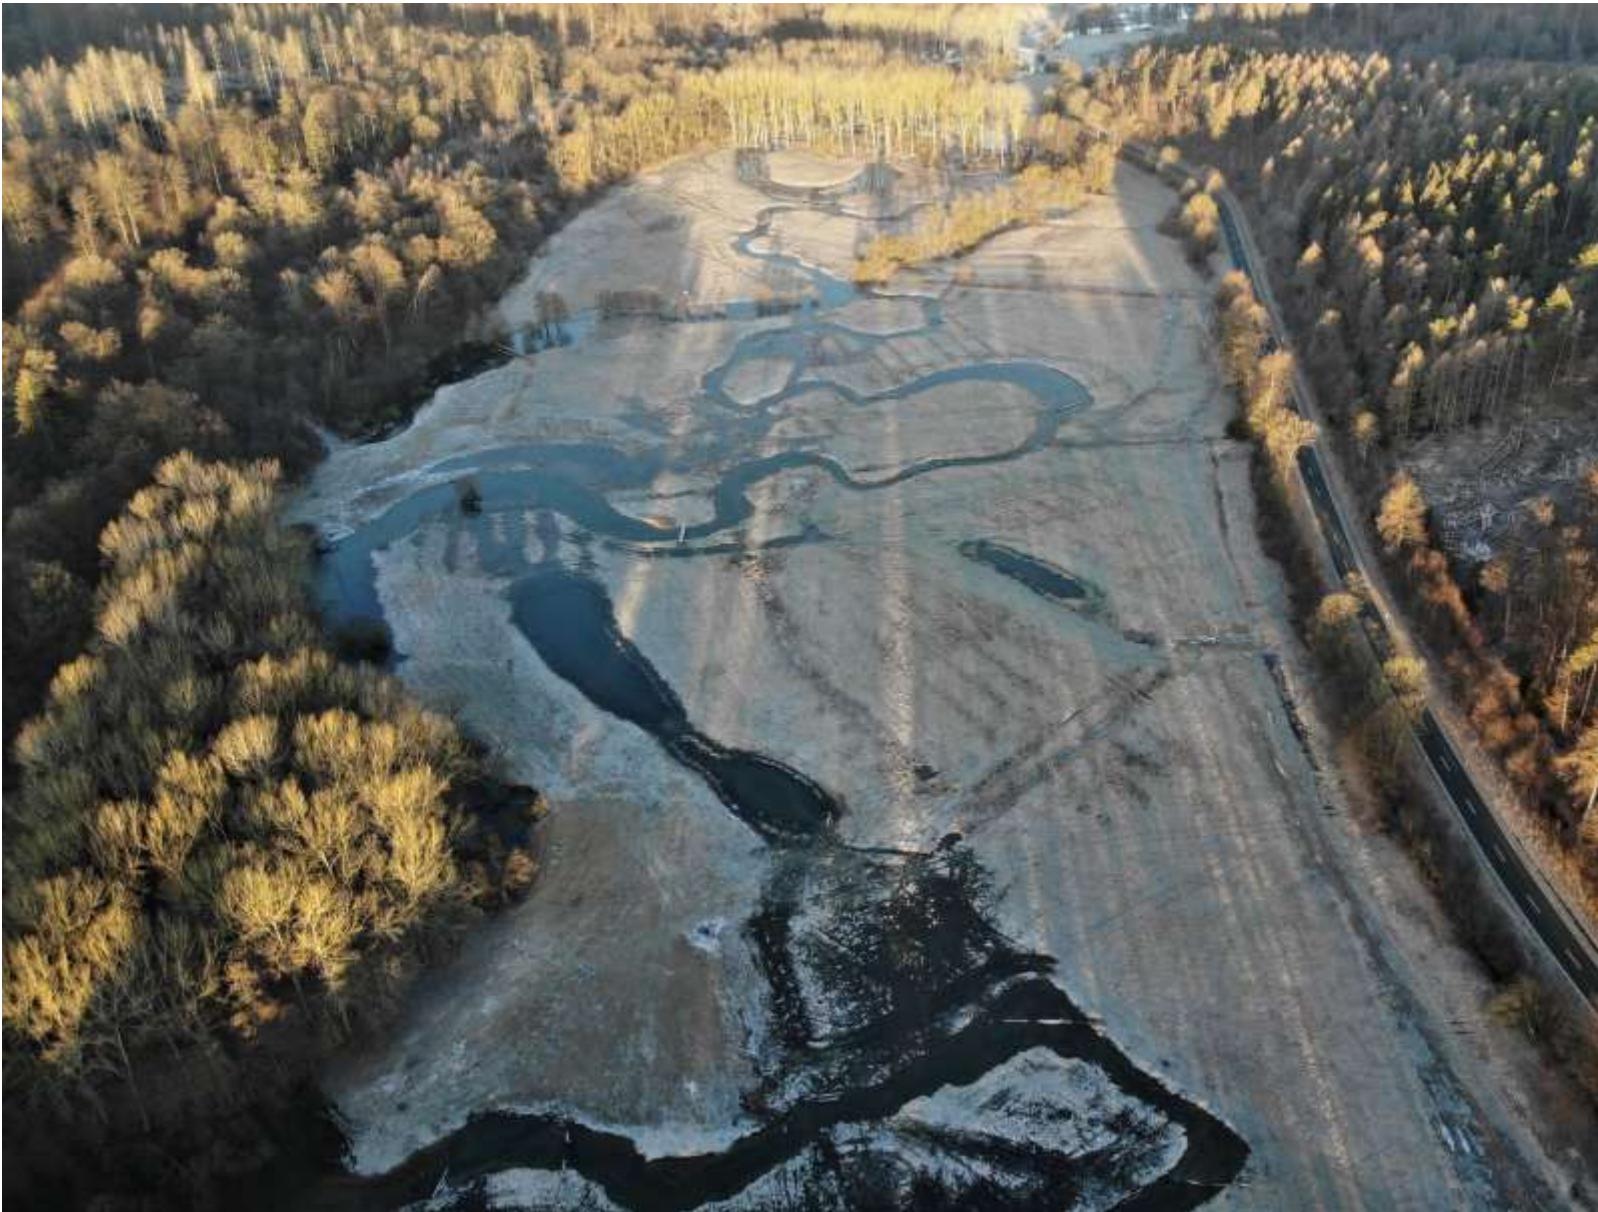
Reaktivierung der Primäraue auf Flächen der NRW Stiftung (40 ha) bei Büren-Ringelstein

**Lauf­länge vorher: 1.480 m
Lauf­länge neu: 2.820 m
(versuchter) Rückbau aller
Entwässerungsstrukturen**

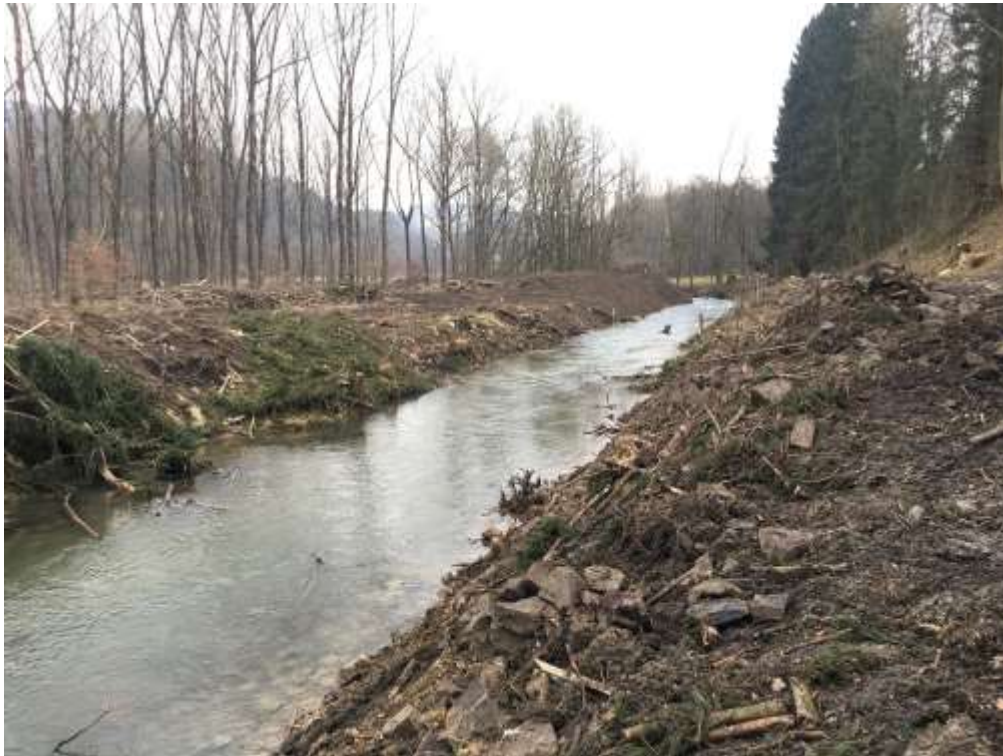
vorher:
eingetieftes, abflussstarkes Gerinne.
Ausuferung > HQ5- HQ10

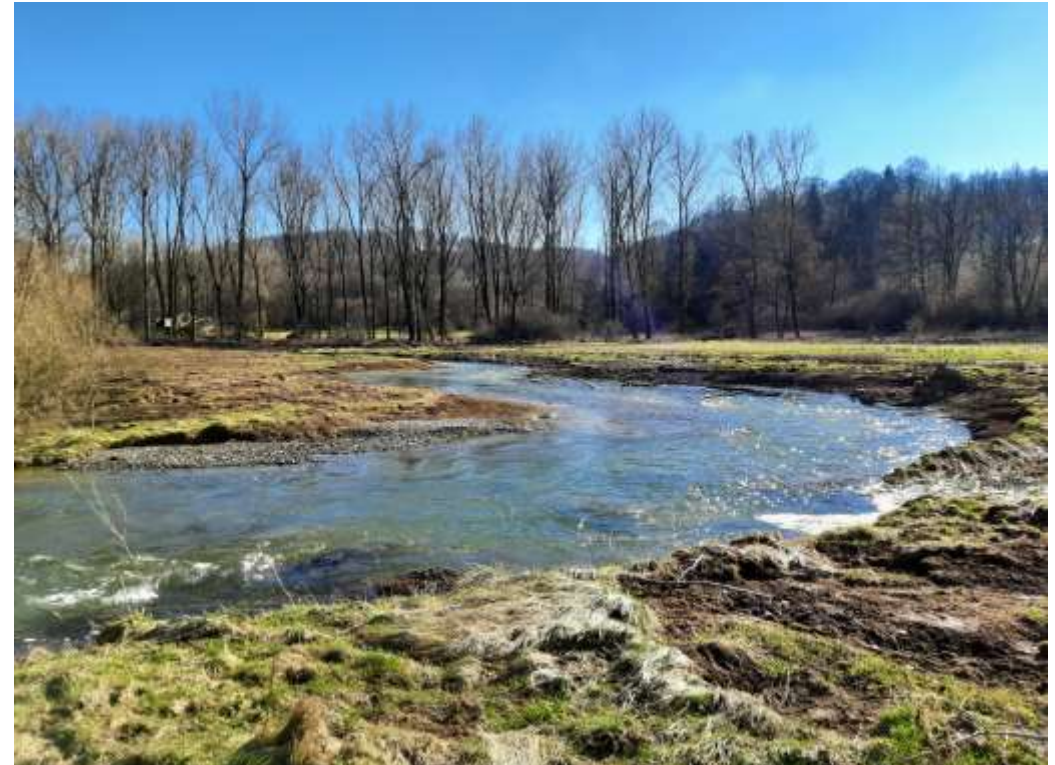
nachher:
geringe Einschnittstiefe, schmales Gerinne.
Ausuferung ab > MQ

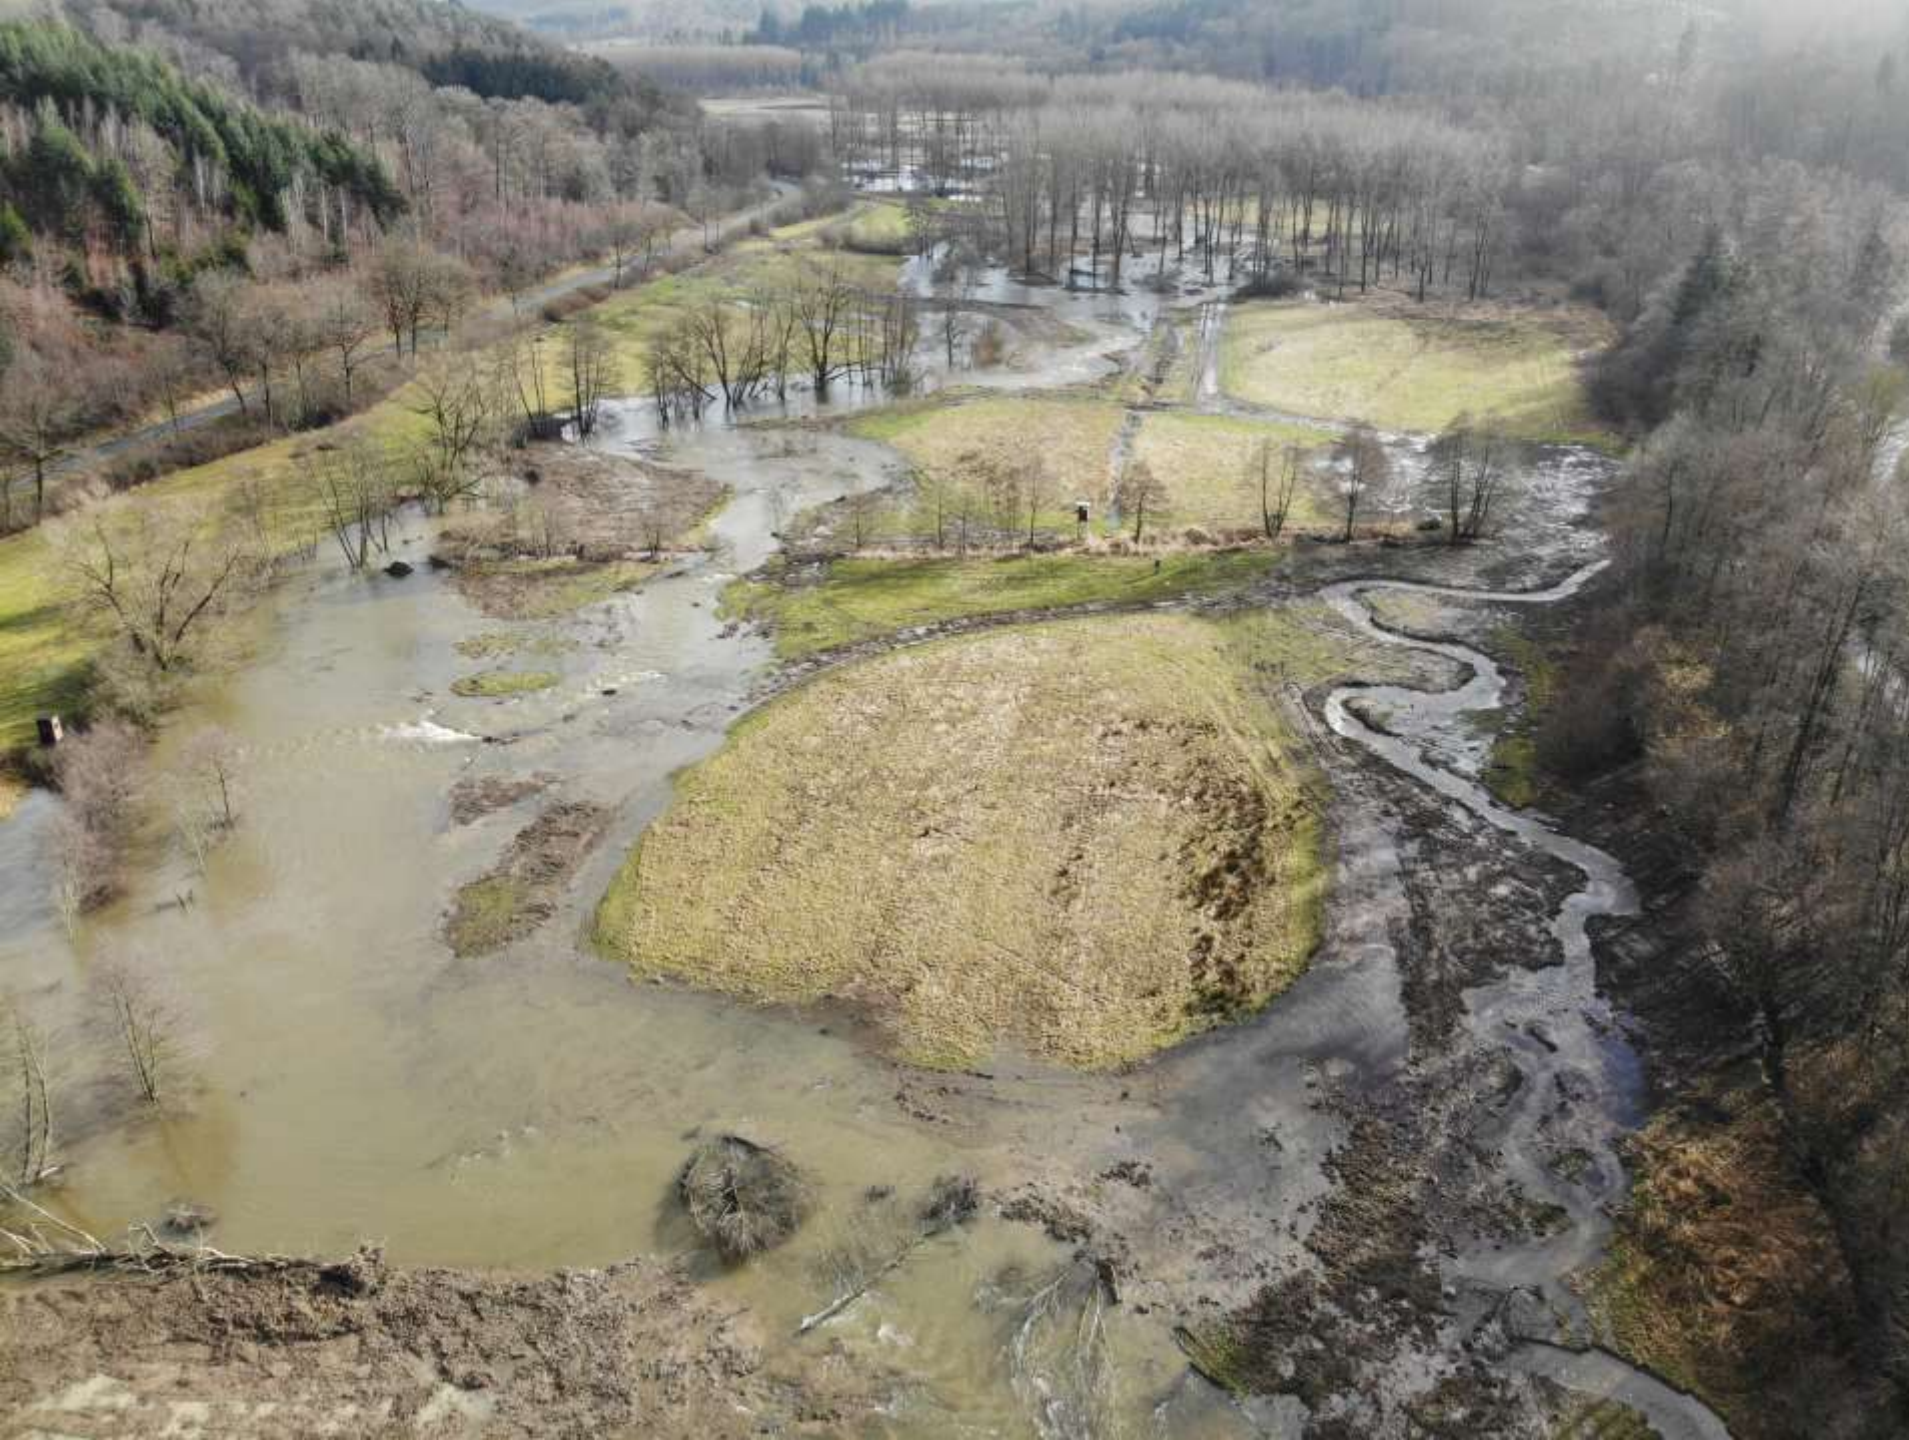
07.02.2022:
Die Aue ist
abschnittsweise
breitflächig
durchströmt (ca. HQ1)

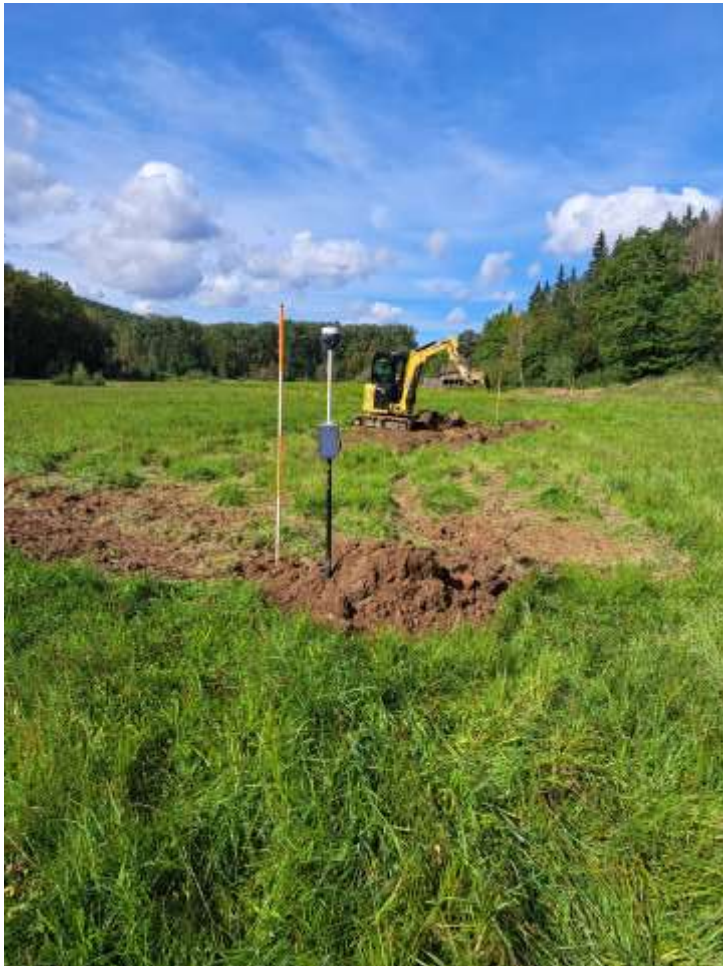
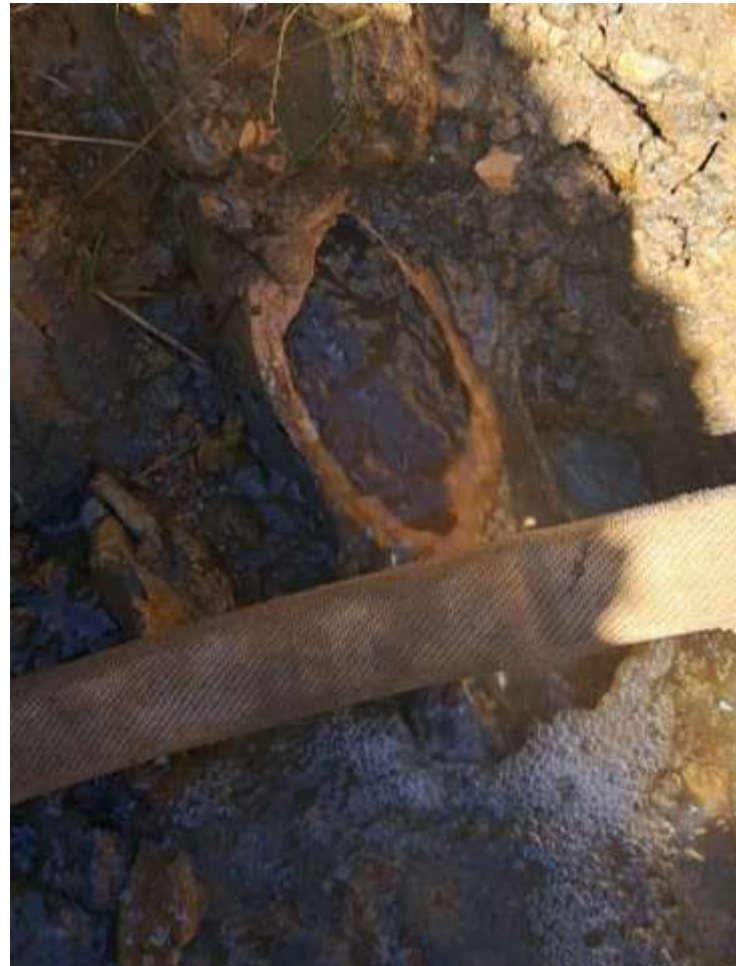
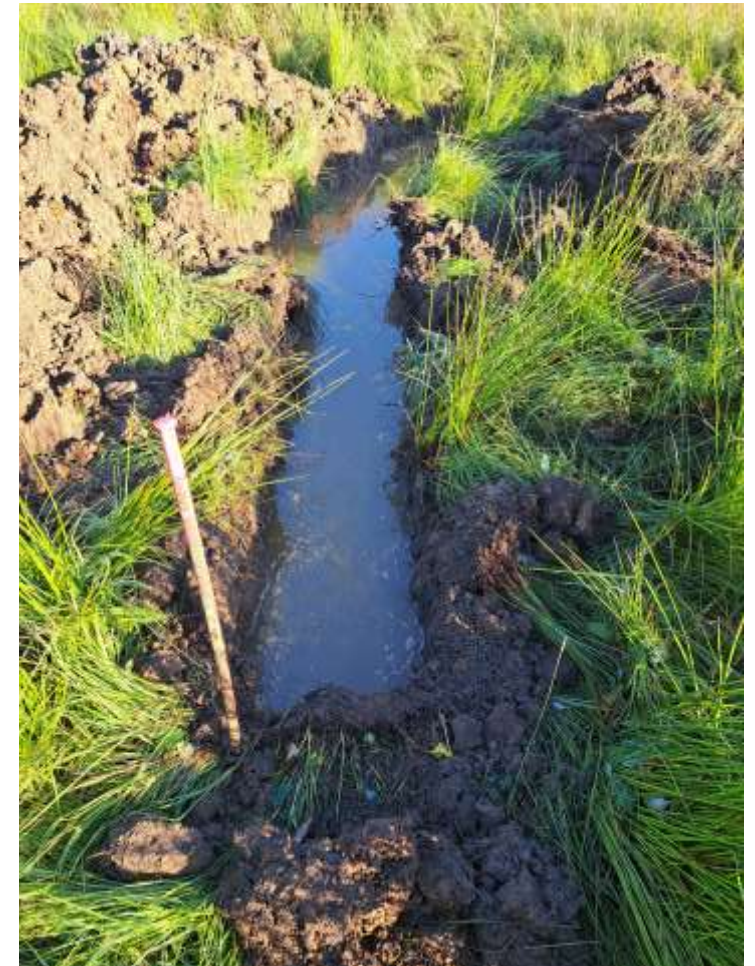
Die Drainagen wurden in regelmäßigen Abständen punktuell zerstört. Ziel ist die Wiedervernässung der Flächen insbesondere in den Niedermoorbereichen. Finanziert wurde die Maßnahme über Ersatzgelder des Kreises Paderborn.

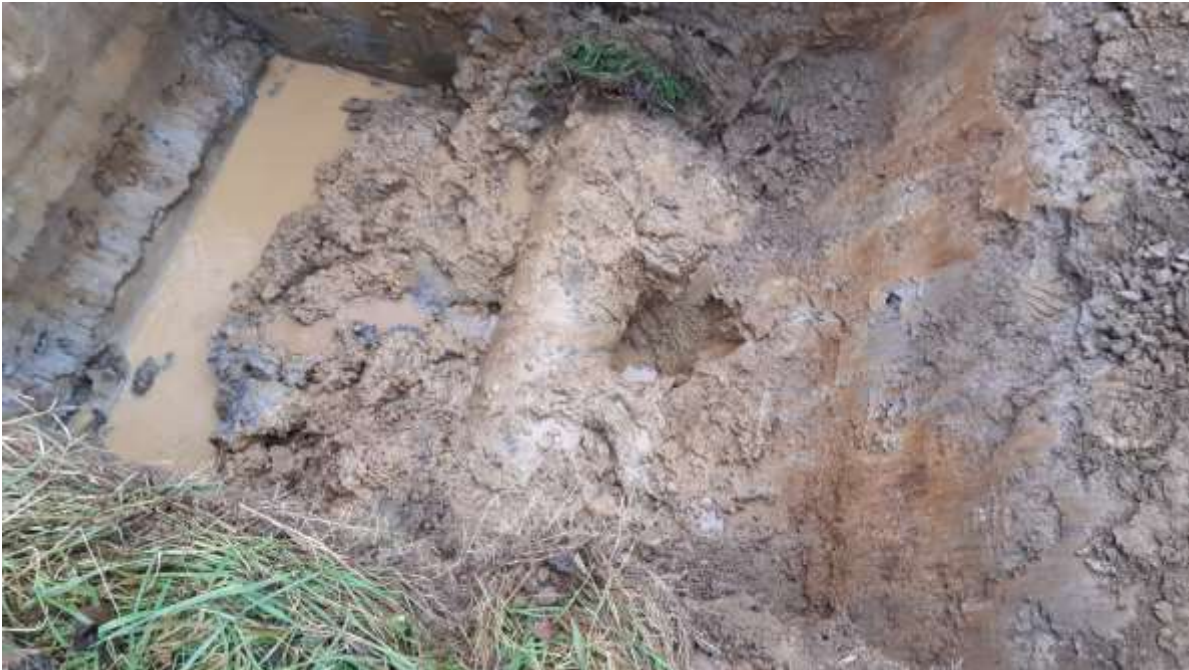
Sämtliche Ver- und Entsorgungsleitungen wirken als Drainage. Insbesondere die Kies-/Sandbettung von Rohren wirkt drainierend. Durch den Einbau von Lehmdichtungen wurde im **Projektgebiet an vier Stellen die Entwässerungswirkung der** vorhanden Schmutzwasserleitung unterbrochen.

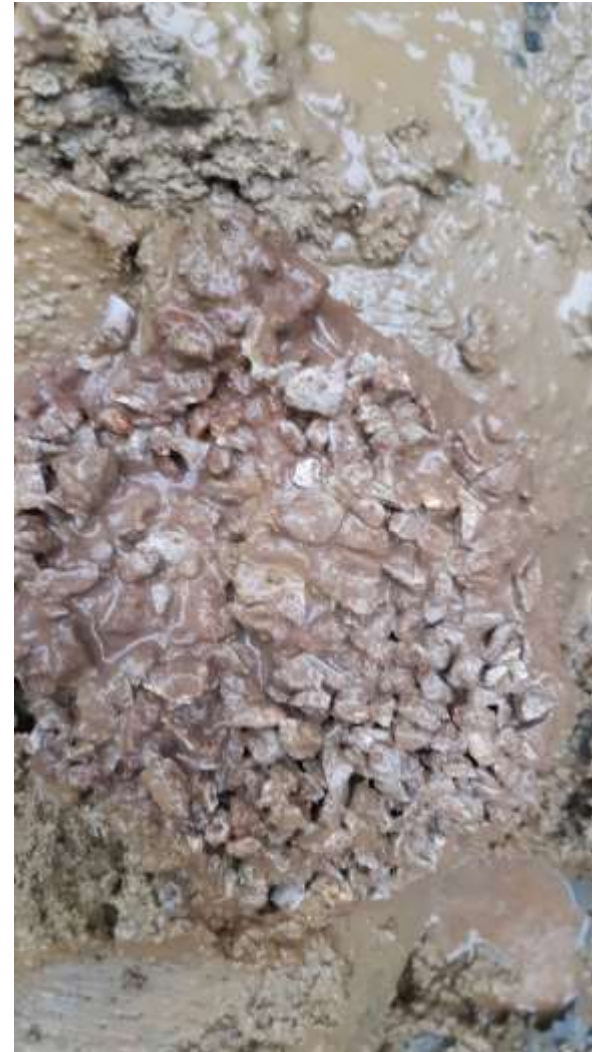
Wasserführung in der Kiesbettung des Schmutzwasserkanals.

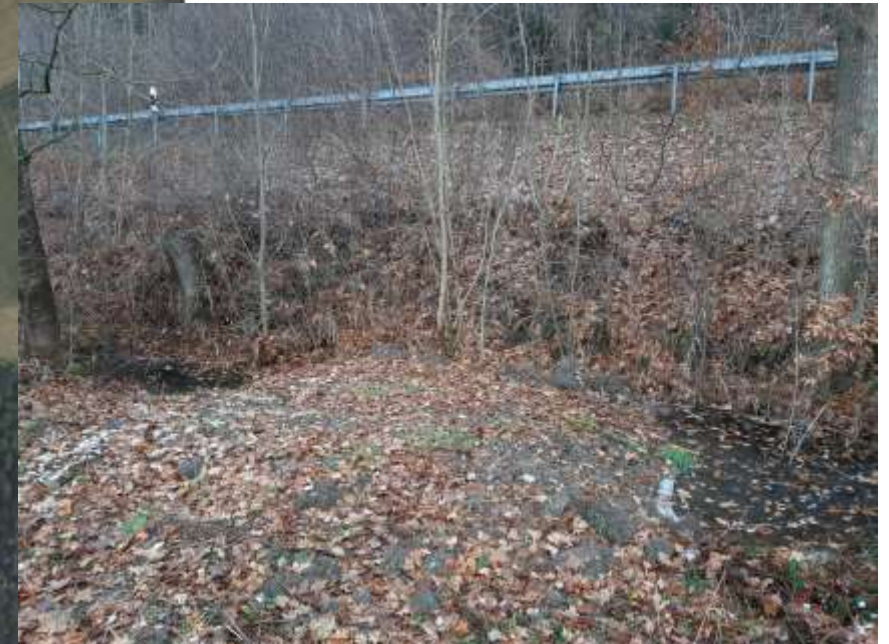
Punktuell verfüllter Entwässerungsgraben.
Weitere Verfüllungen werden noch vorgenommen.
