Maßnahmen zur Wiederherstellung des natürlichen Landschaftswasserhaushalts in Einzugsgebieten von Mittelgebirgsbächen

22.11.2023 Gewässerkonferenz der Bezirksregierung Detmold

Dipl.-Ing (FH) Volker Karthaus - Wasserverband Obere Lippe- www.wol-nrw.de

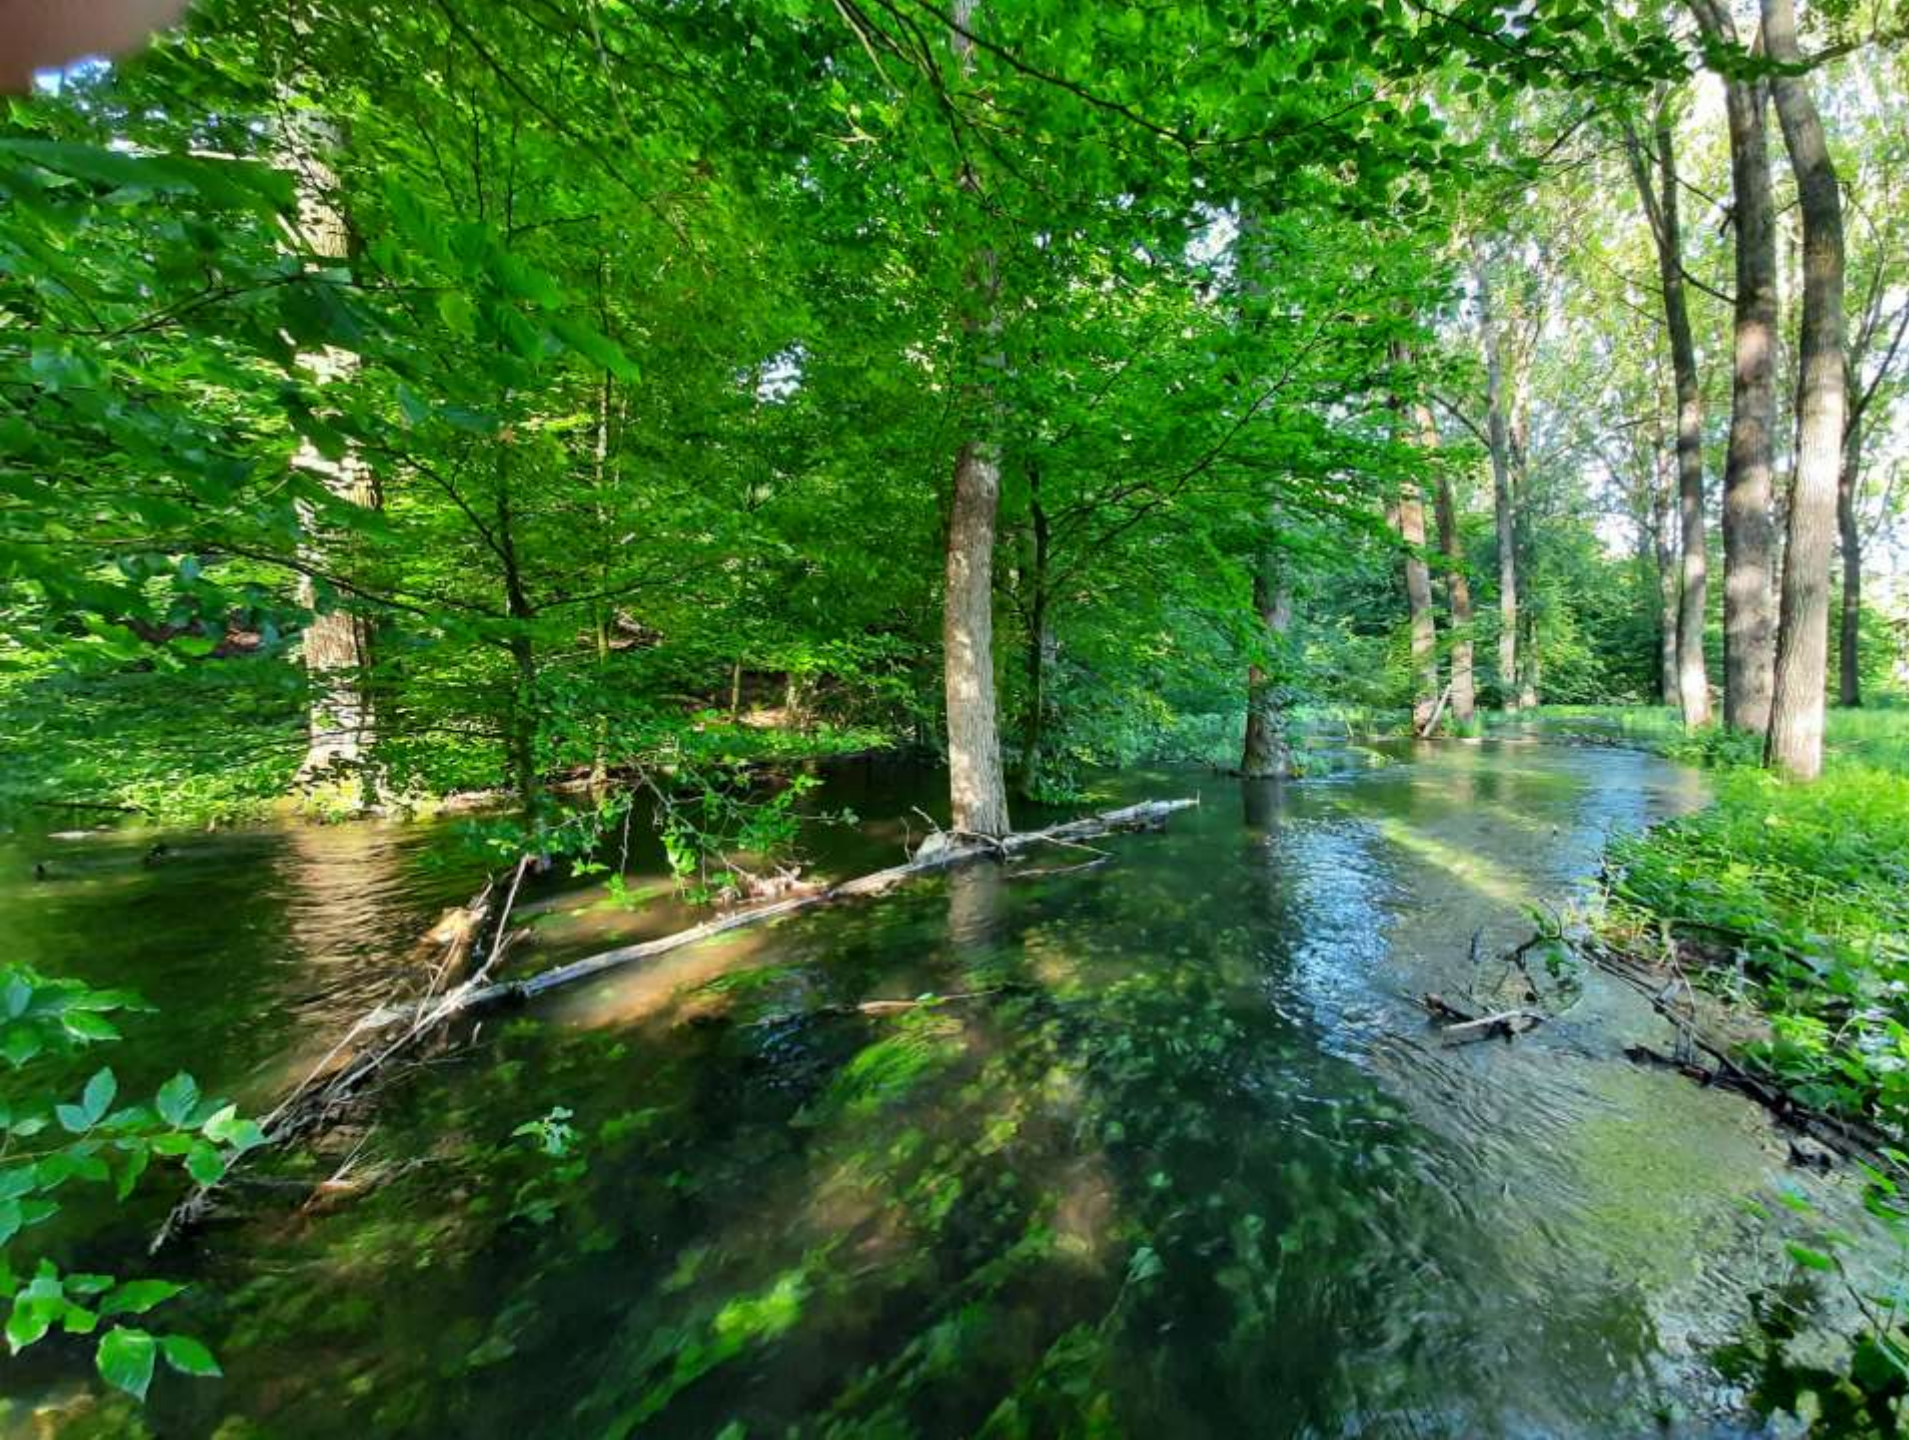
Almeabschnitt (200m)
im Pappelwald.

Ein Gerinne wurde bei
der Renaturierung nicht
angelegt.
